CARACTÉRISATION DES MILIEUX SENSIBLES ET INVENTAIRE DES DÉPOTOIRS CLANDESTINS COMPRIS À L'INTÉRIEUR DU SECTEUR CÔTIER DE LA MRC DE LA HAUTE-GASPÉSIE

Comité ZIP Gaspésie, 2016. *Caractérisation des milieux sensibles et inventaire des dépotoirs clandestins compris à l'intérieur du secteur côtier de la MRC de La Haute-Gaspésie*. 90 pages.

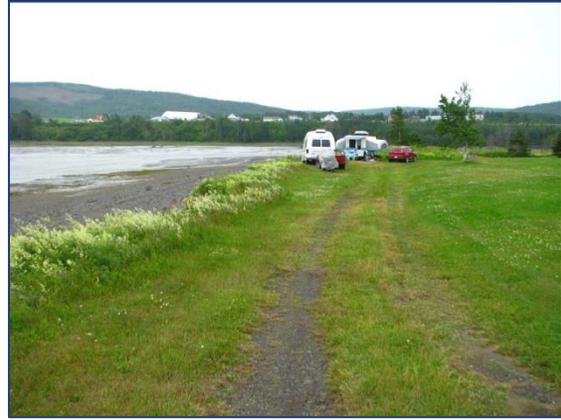
B- Camping

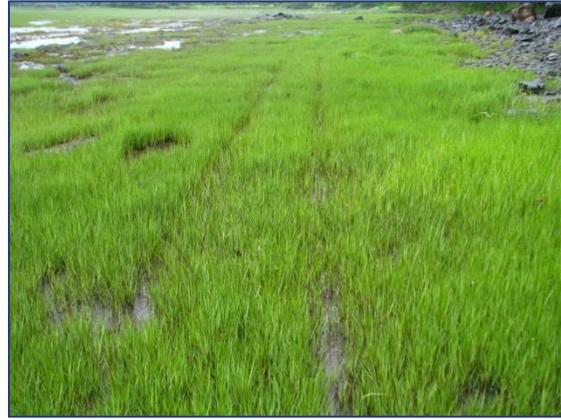
D- Traces de VTT dans le marais

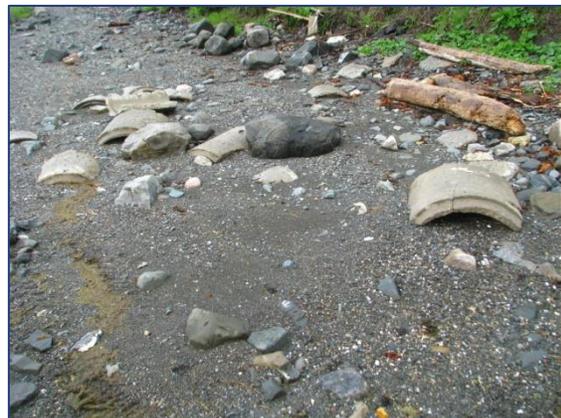
F- Débris de ciment sur la plage

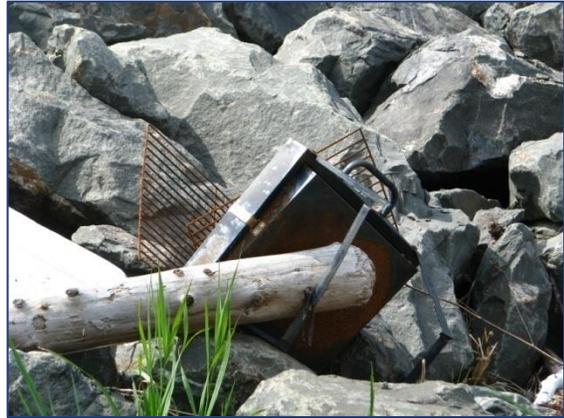
B- Déchets de métal

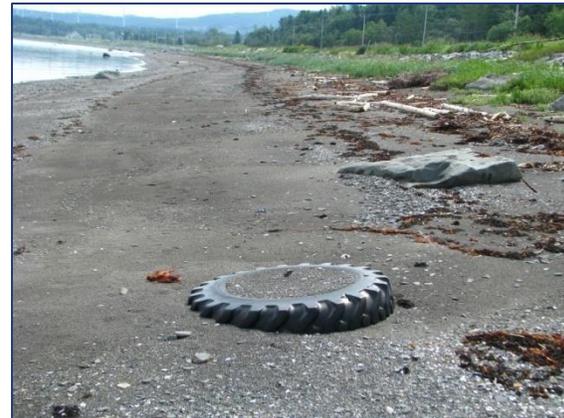
D- Pneu dans la zone de marnage

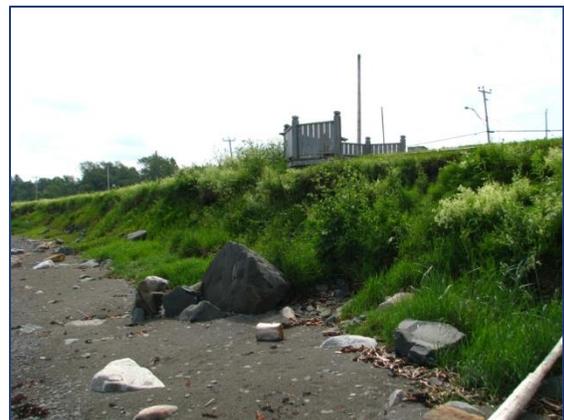
F- Station de repos touchée par l'érosion

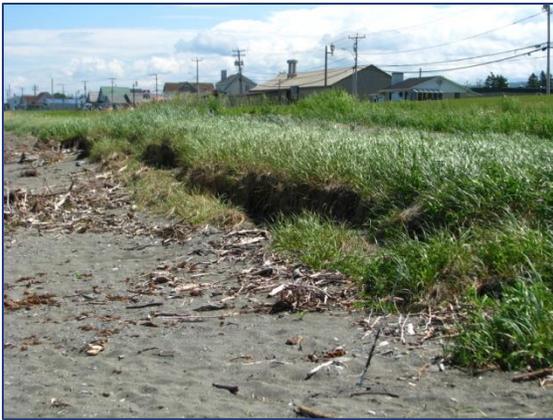
A- Érosion et décrochement de talus

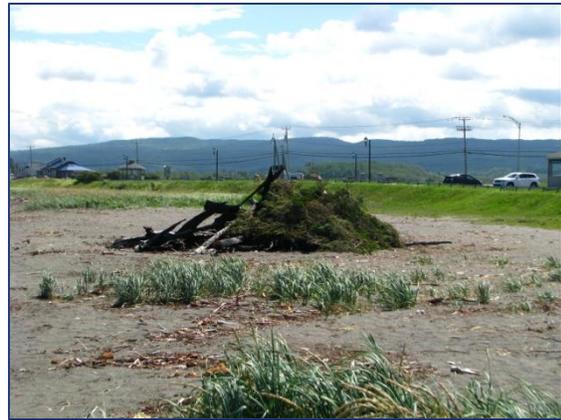
B- Feu de camp sur la plage

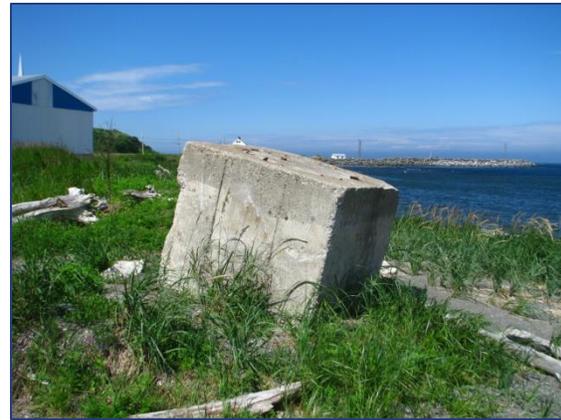
D- Débris de ciment sur le littoral

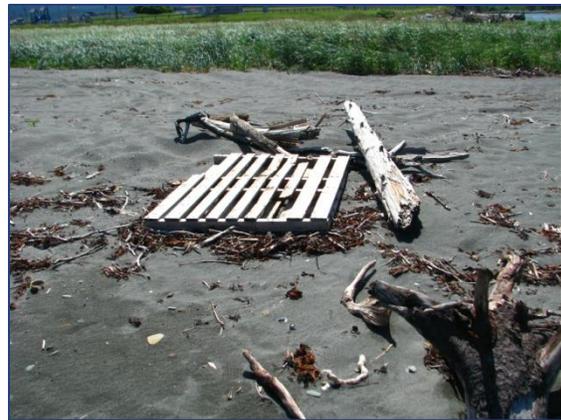
F- Débris de bois sur la plage

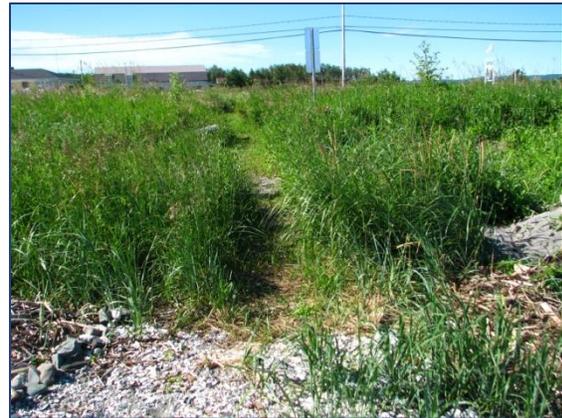
B- Piétinement dans la végétation

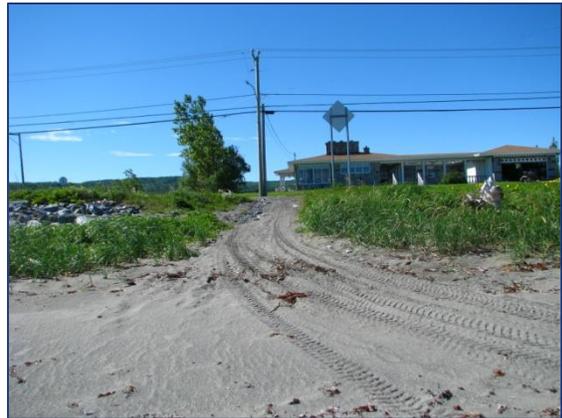
D- Traces de véhicules sur la plage

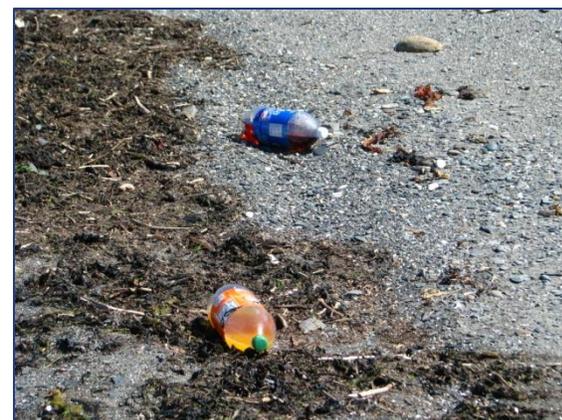
F- Débris de plastique sur la plage

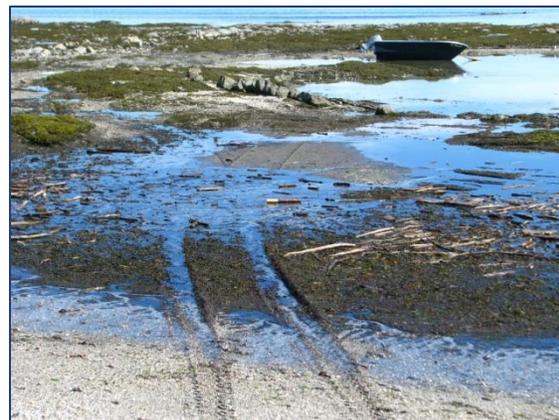
D- Traces de VTT dans l'eau

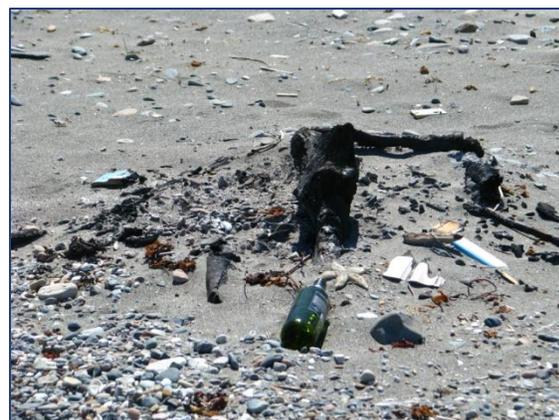
F- Feu et débris sur la plage

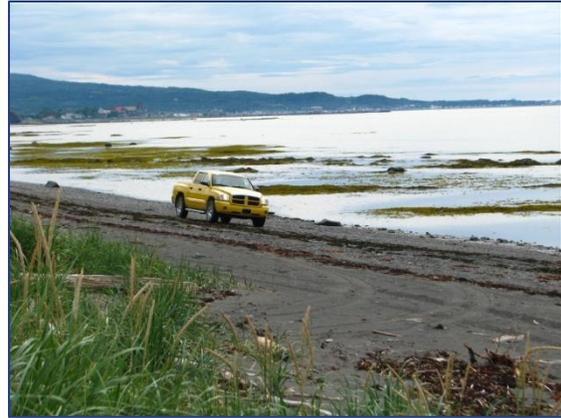
B- Véhicule sur la plage

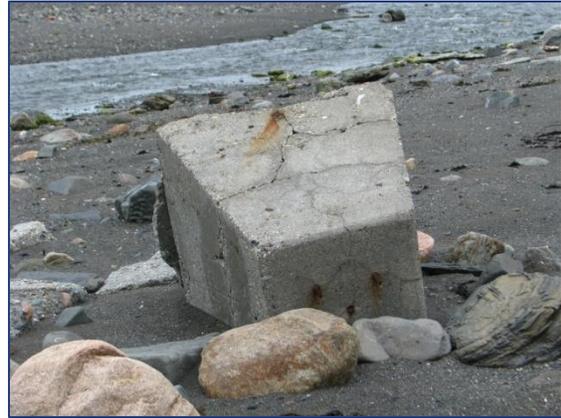
D- Bloc de béton sur la plage

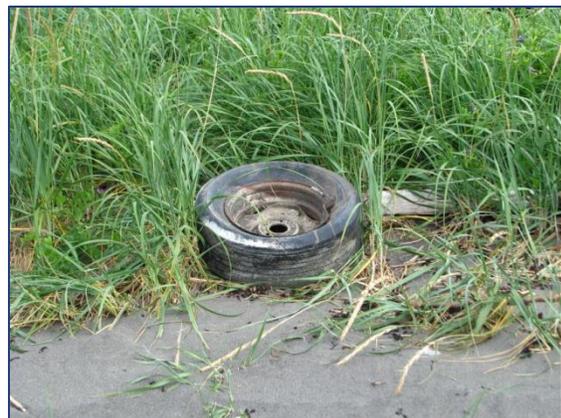
F- Pneu dans la végétation

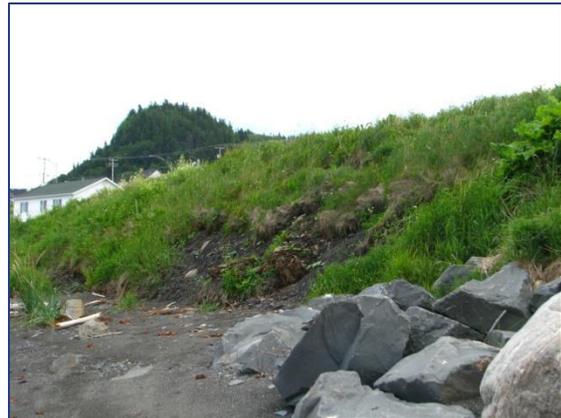
B- Érosion et décrochement de talus

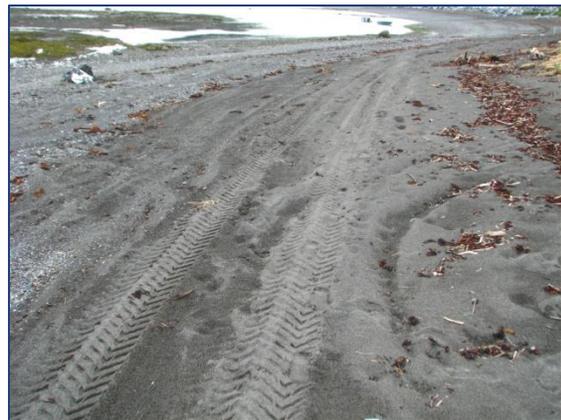
D- Traces de véhicules sur la plage

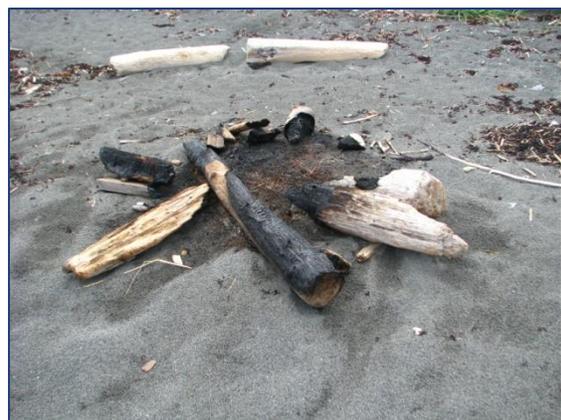
F- Feux de camp sur la plage

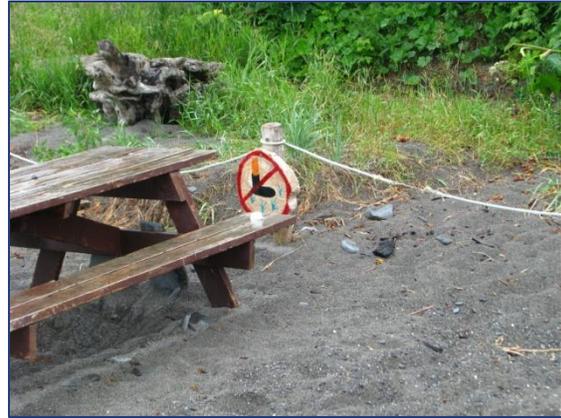
B- Piétinement dans la végétation

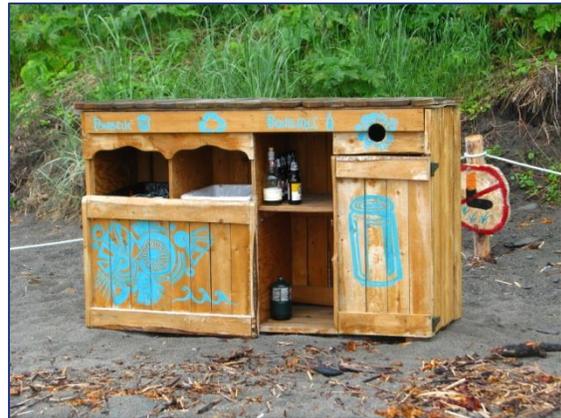
D- Poubelle de récupération

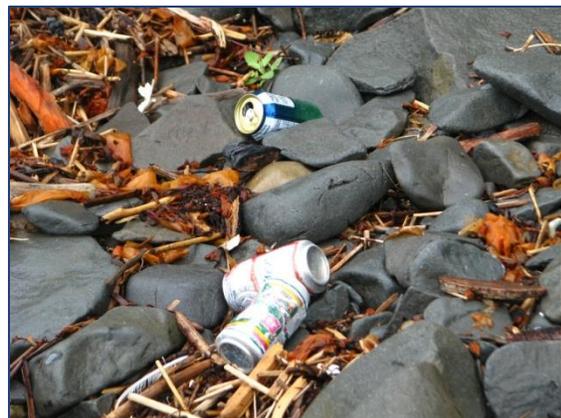
F- Débris de bière sur la plage

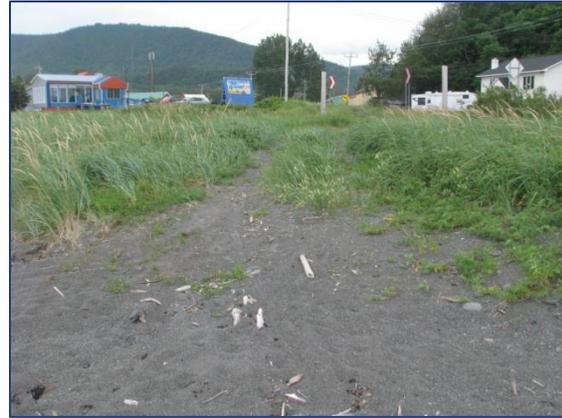
B- Traces de VTT dans la végétation

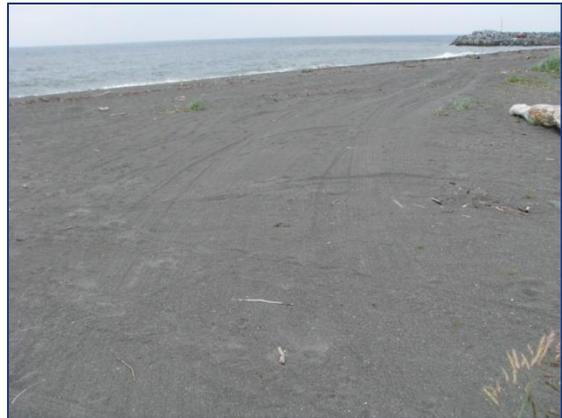
D- Traces de véhicules sur la plage

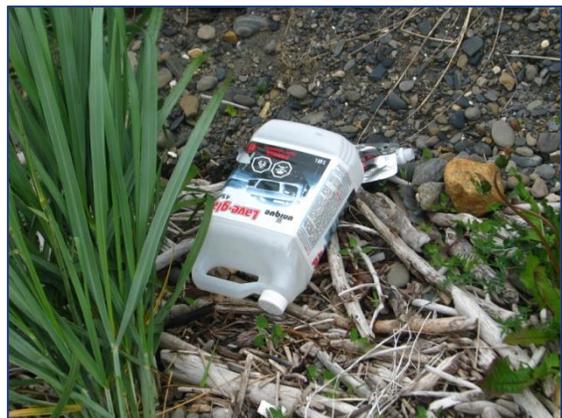
F- Débris de plastique sur la plage

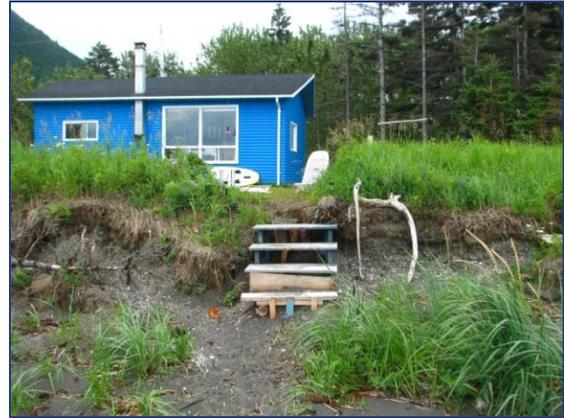
B- Érosion et décrochement de talus

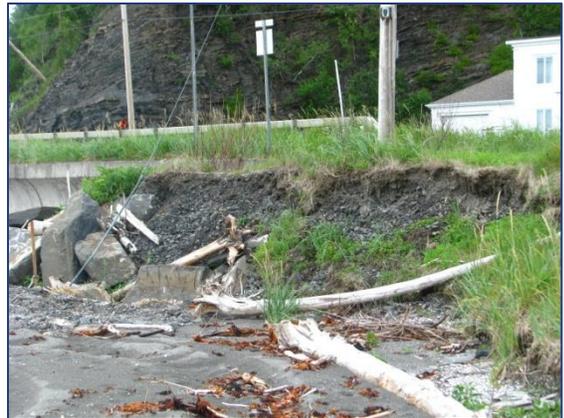
D- Érosion près d'un poteau électrique

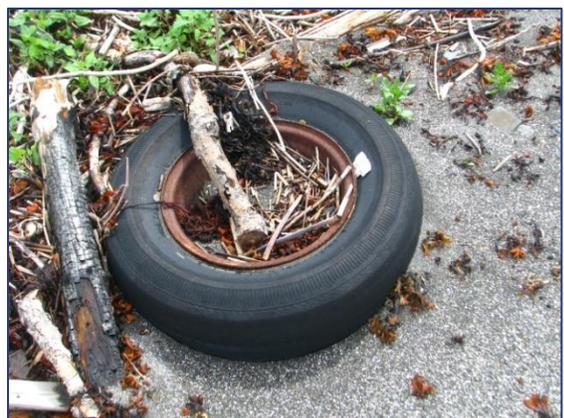
F- Pneu sur la plage

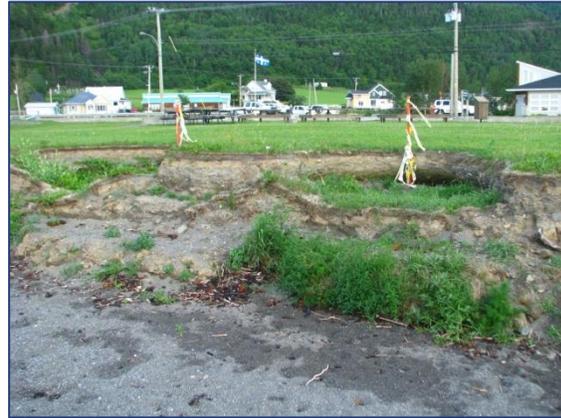
B- Décrochement de talus

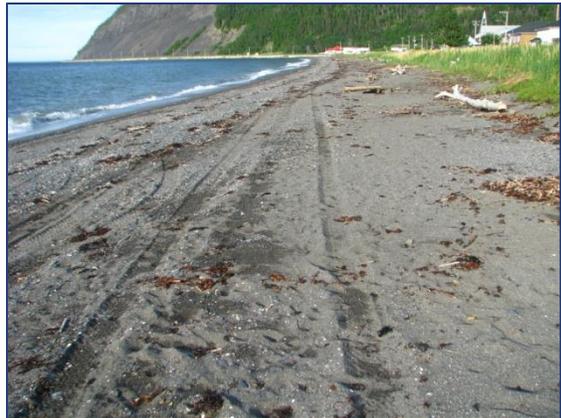
D- Traces de véhicules sur la plage

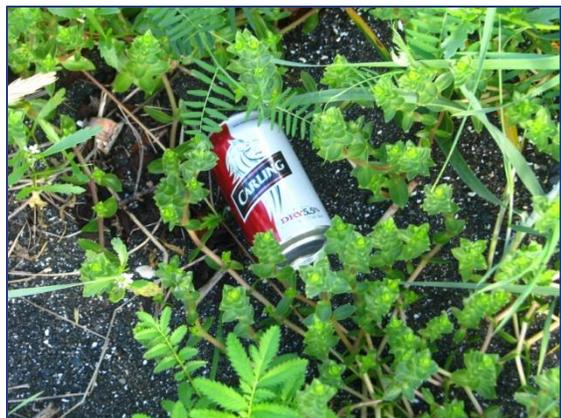
F- Débris sur la plage

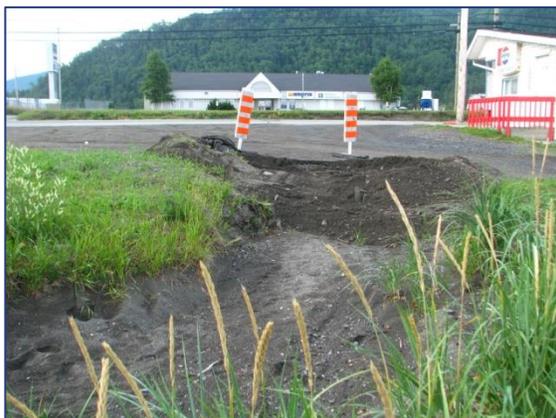
A- Érosion et décrochement de talus

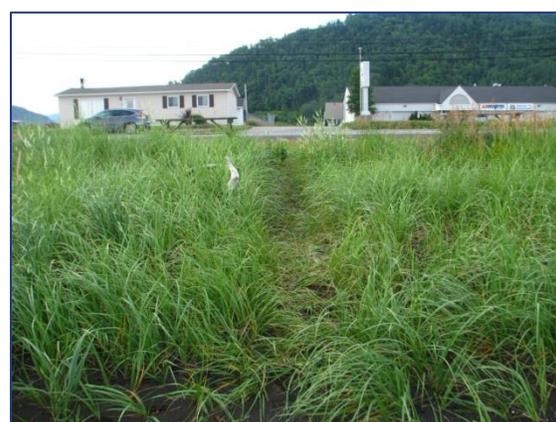
E- Piétinement dans la végétation

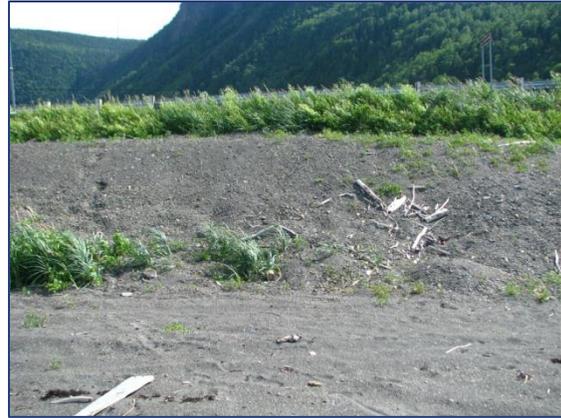
B- Érosion du talus

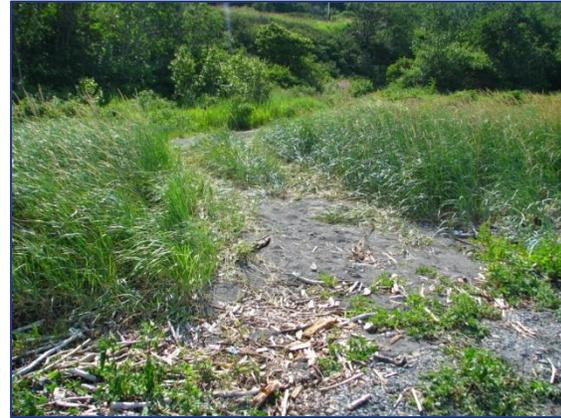
D- Traces de véhicules dans la végétation

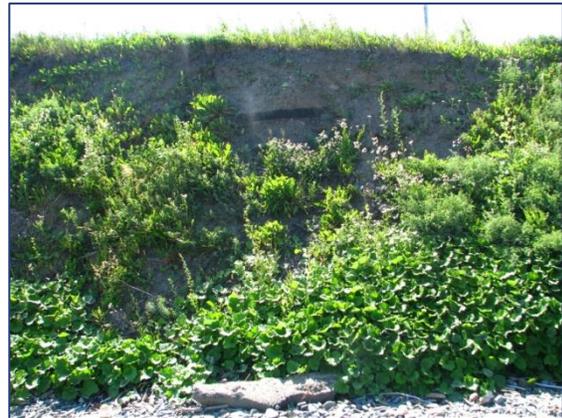
B- Érosion et décrochement de talus

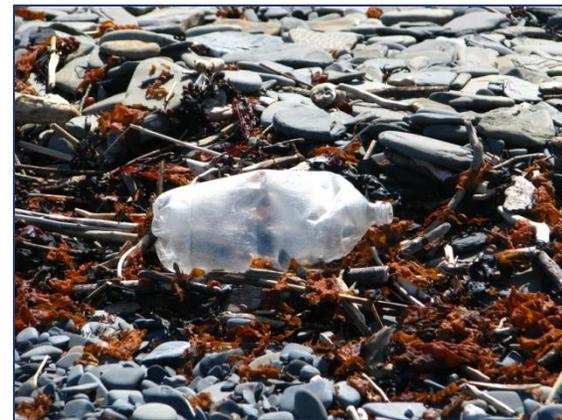
D- Bouteille de plastique sur la plage

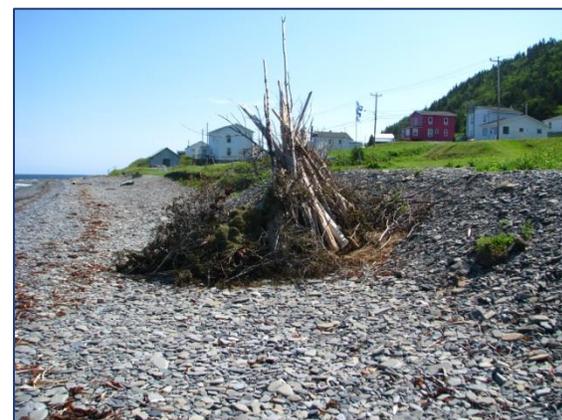
F- Feu de camp sur la plage

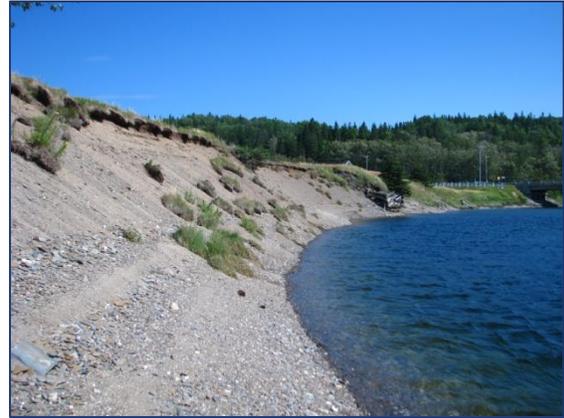
B- Érosion des berges de la rivière

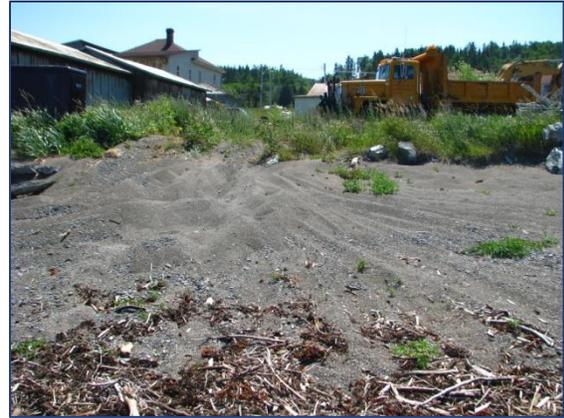
D- Traces de véhicules allant à la plage

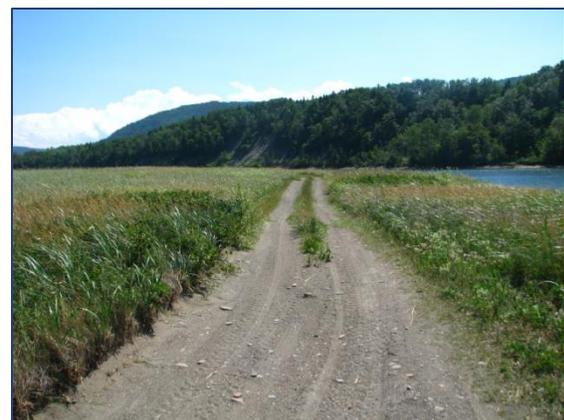
F- Traces de véhicules sur la flèche

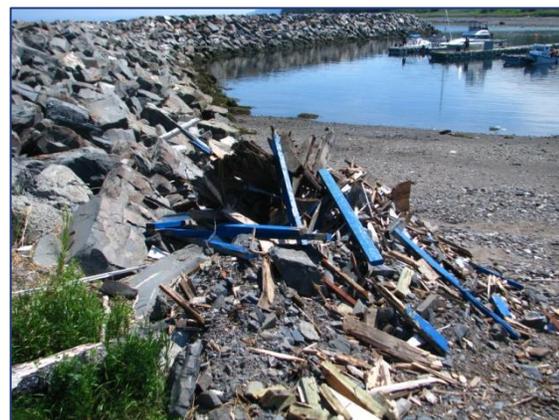
F- Débris de bois sur la plage
