CARACTÉRISATION DES MILIEUX SENSIBLES ET INVENTAIRE DES DÉPOTOIRS CLANDESTINS COMPRIS À L'INTÉRIEUR DU SECTEUR CÔTIER DE LA MRC DE LA HAUTE-GASPÉSIE

Comité ZIP Gaspésie, 2016. *Caractérisation des milieux sensibles et inventaire des dépotoirs clandestins compris à l'intérieur du secteur côtier de la MRC de La Haute-Gaspésie*. 90 pages.

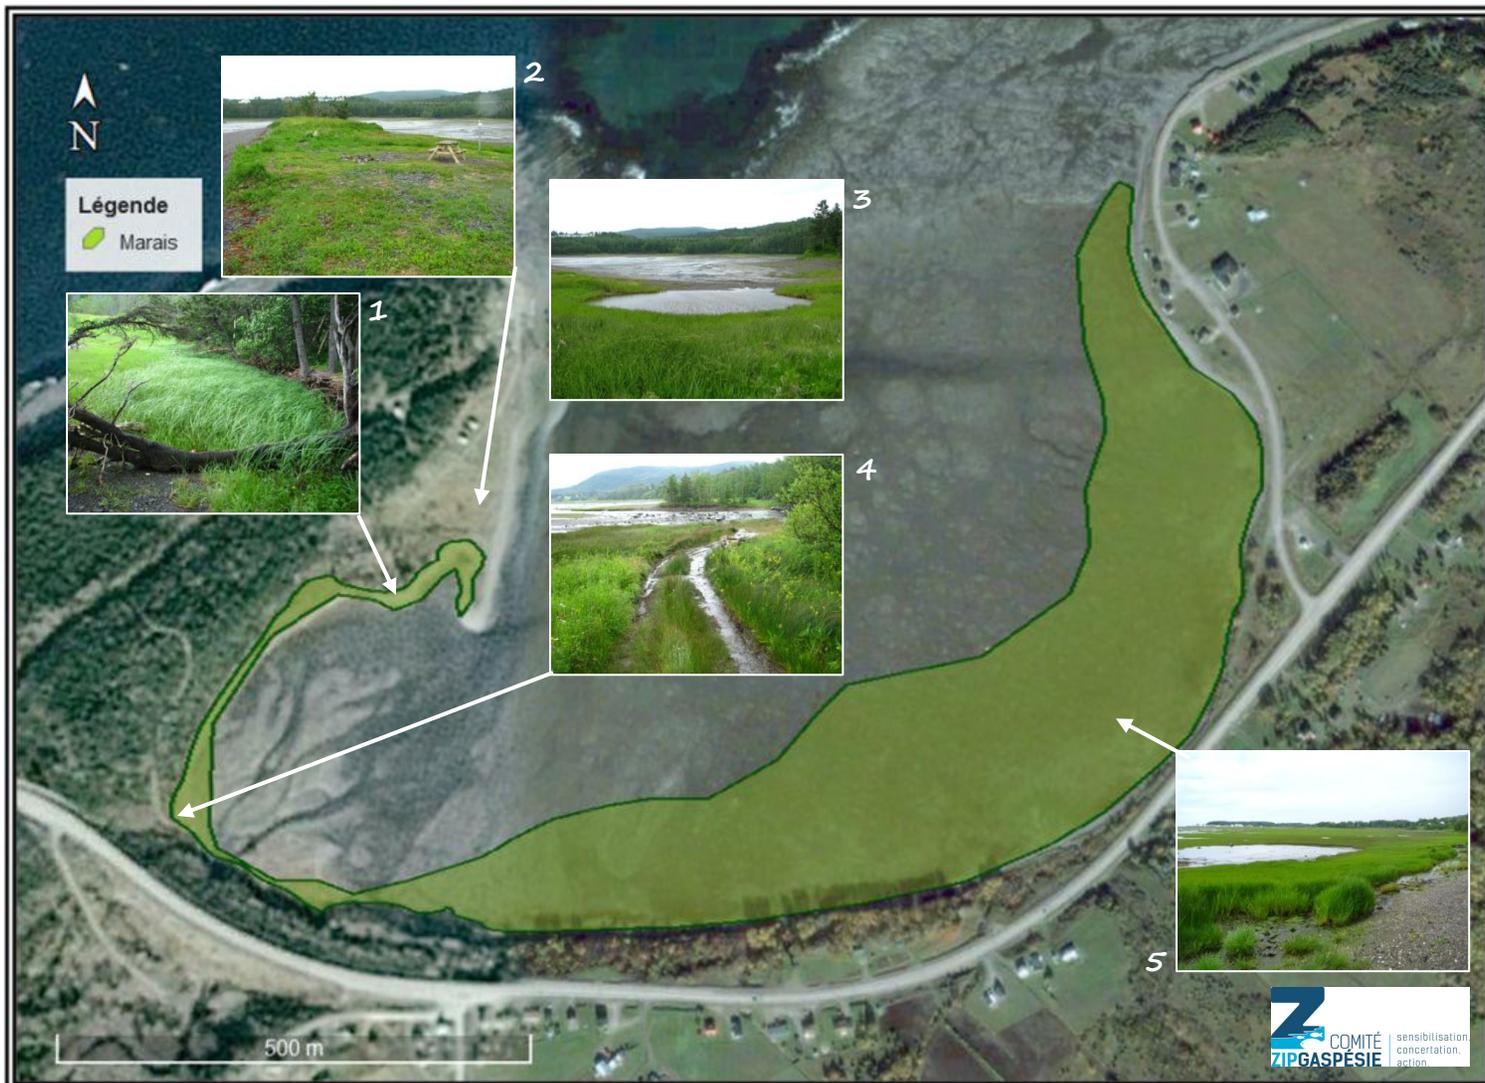
Figure 2. Aperçu de la baie des Capucins

Milieu sensible humide se définissant par un marais salé à marelles (figure 2, photos 1, 3, 4 et 5). La liste des principales espèces végétales qui le composent est présentée dans le tableau 1. On y trouve une aire de concentration des oiseaux aquatiques (ACOA).

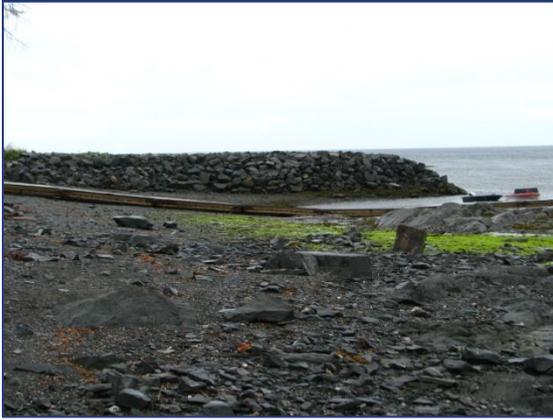
A- Quai flottant et enrochement

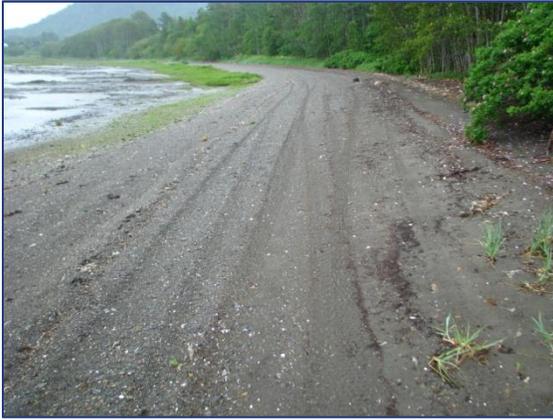
C- Traces de VTT sur la plage

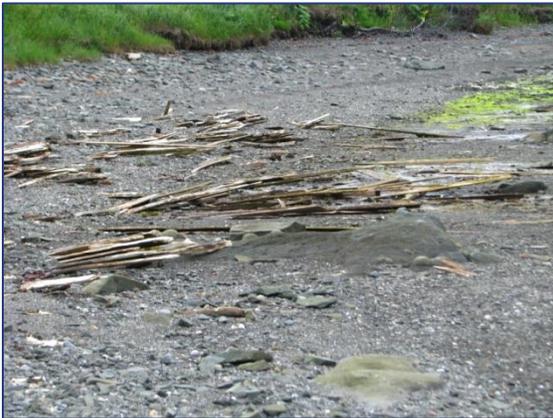
E- Débris de bois sur la plage

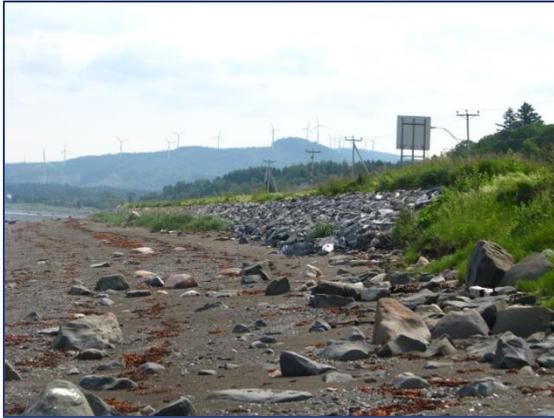
A- Enrochement le long du littoral

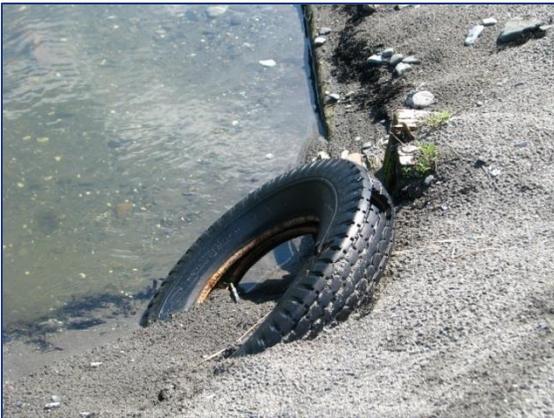
C- Pneu sur la plage touchant à l'eau

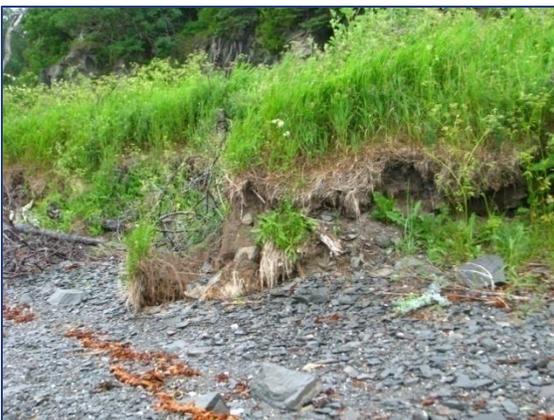
E- Érosion et décrochement de talus

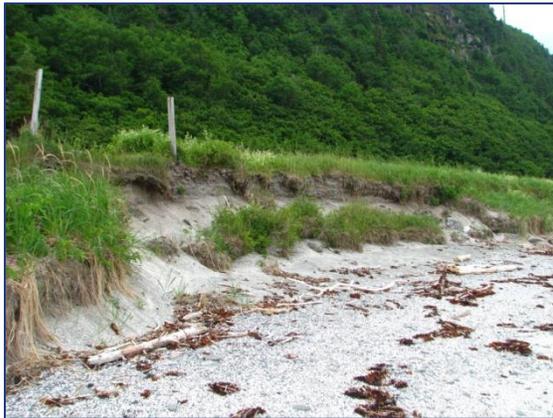
- 1- Érosion et décrochement de talus (figure 7, photos A et B).
- 2- Déchets (tuyau de plastique, etc.) (figure 7, photo F).
- 3- Traces de VTT sur la grève (figure 7, photo E).
- 4- Feux de camp sur la grève (figure 7, photos C et D).

A- Érosion et décrochement de talus

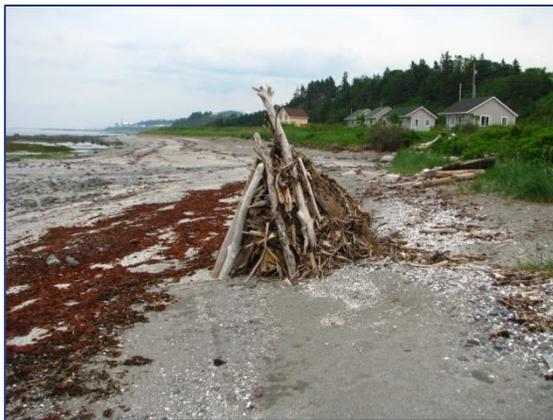
C- Feu de camp sur la plage

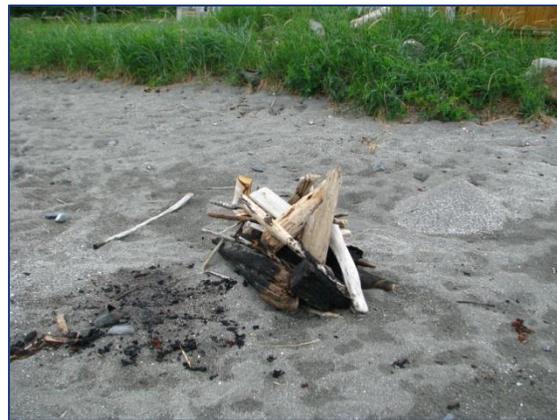
D- Traces de feu sur la plage

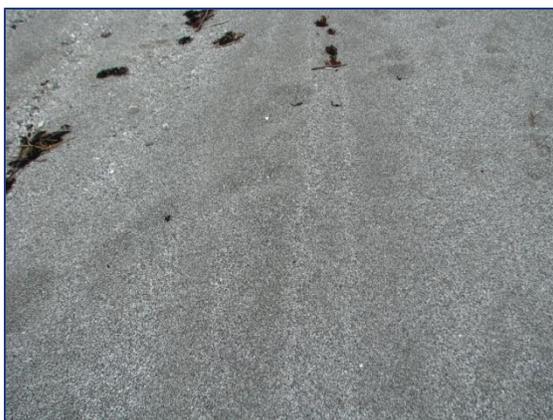
E- Traces de VTT sur la plage

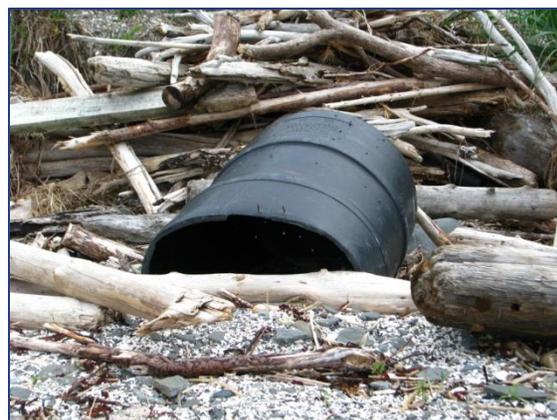
F- Débris de plastique sur la plage

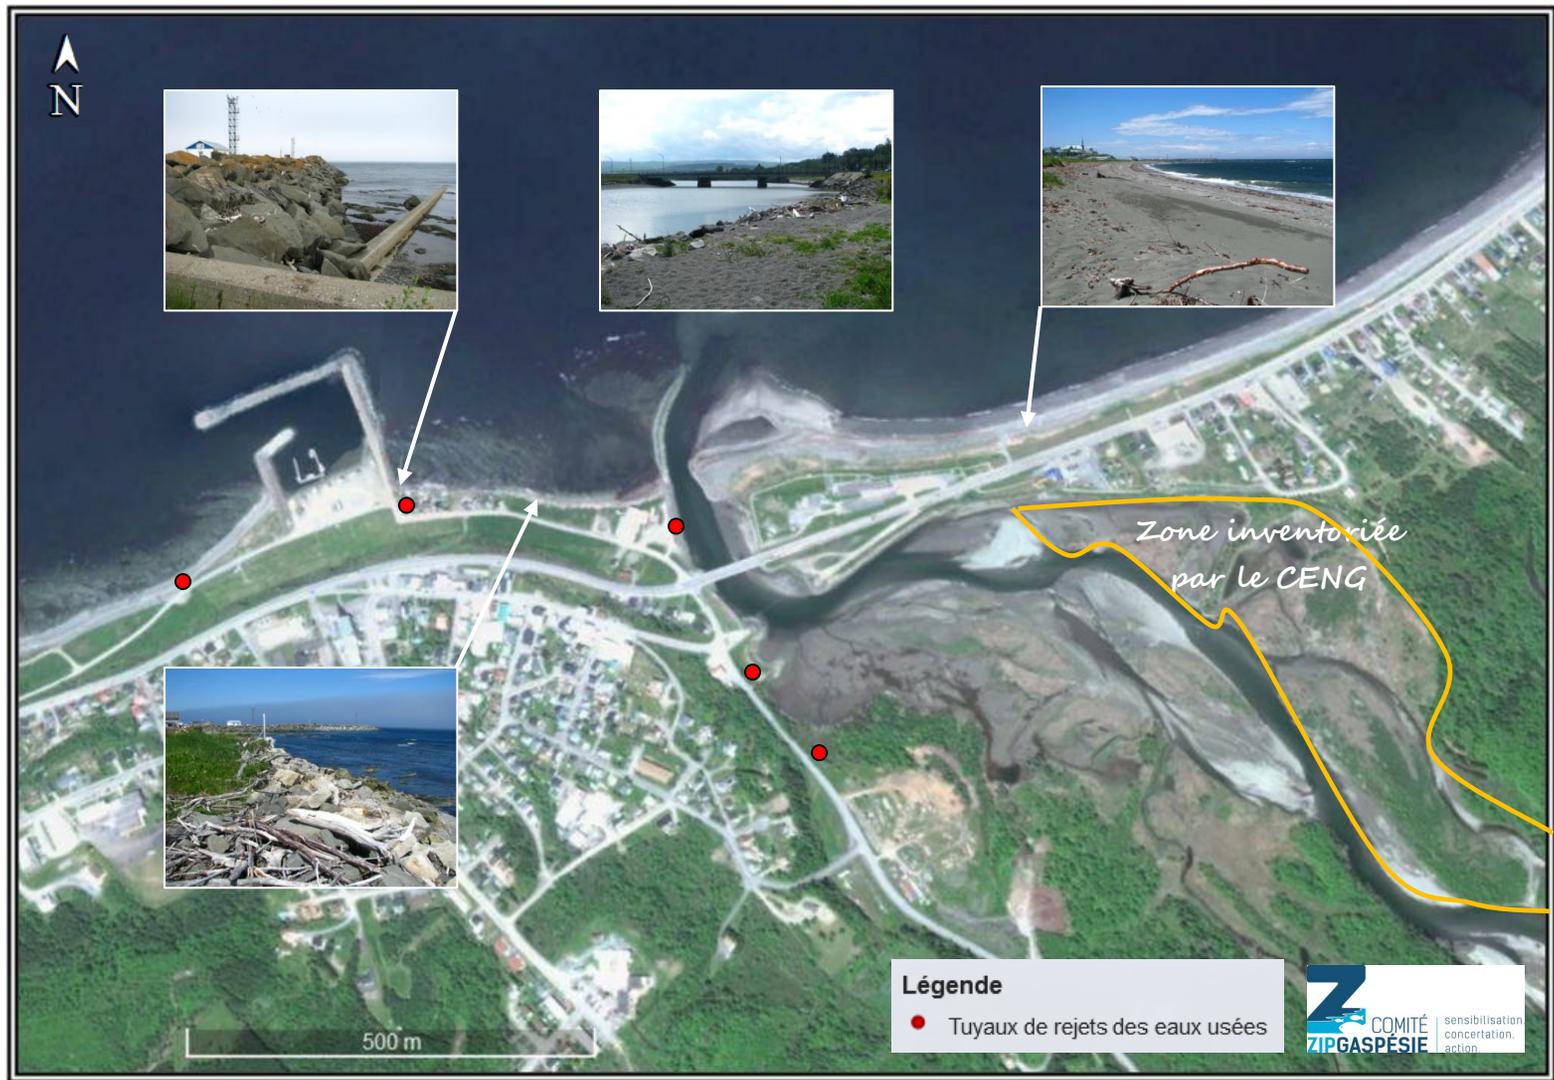
Figure 8. Aperçu de la baie de Cap-Chat

Baie alimentée en eau douce par la rivière Cap-Chat. Partie ouest du littoral totalement enrochée et solidifiée en grande partie par un muret de protection en béton (figure 8, photos 1 et 4). Plage composée majoritairement de sable et d'un socle rocheux. Section présentant de fortes pressions anthropiques ornée de plusieurs habitations, de pelouse, d'un quai et de la route. Partie est formée par une plage de sable plus naturelle et moins fortement touchée par les pressions anthropiques quoique marquée par la présence d'une halte routière et de plusieurs structures touristiques (passerelle de marche, clôture en bois, bancs, belvédère). Dans la partie supérieure du talus se trouve une strate herbacée. Le talus possède une pente d'environ 40° et une hauteur de 2 m dans sa partie ouest et de 20° pour une élévation de 1 m dans sa partie est. Environ 5 % de la côte est touchée par l'érosion tandis que 50 % de celle-ci est enrochée ou emmurée.

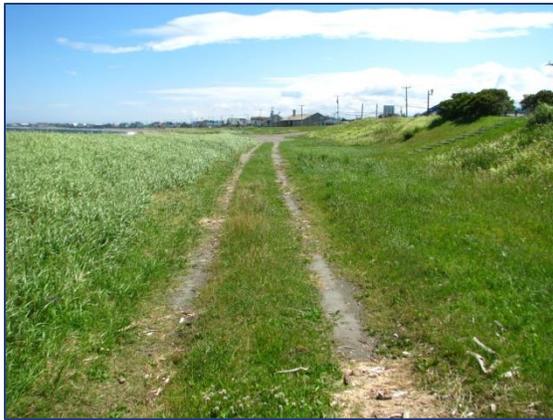
C- Traces de véhicule dans la végétation

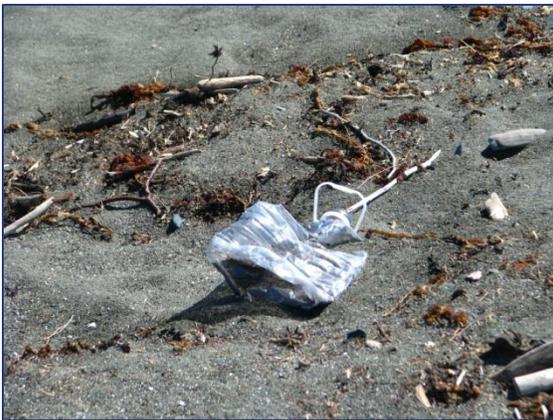
E- Débris de plastique sur la plage

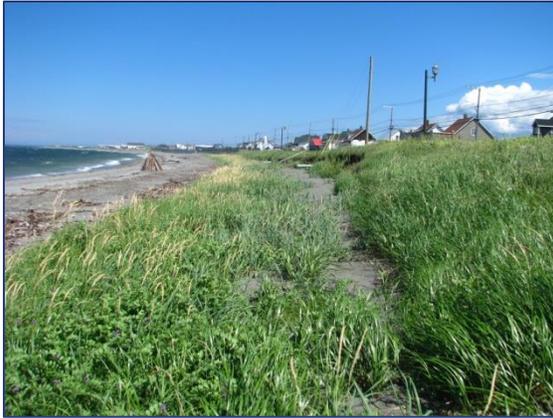
A- Piétinement dans la végétation

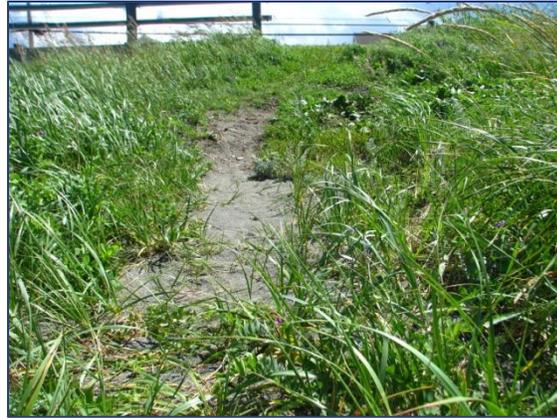
B- Sentier créé par le piétinement

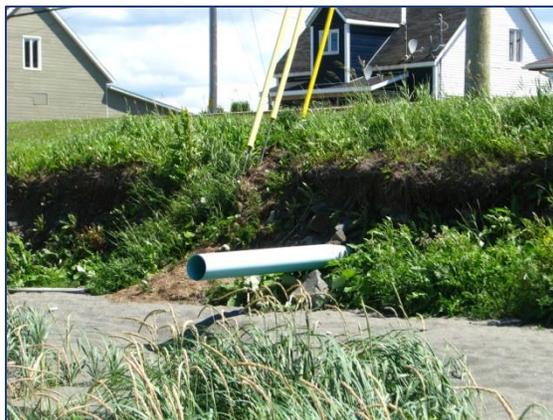
C- Tuyau d'évacuation et érosion

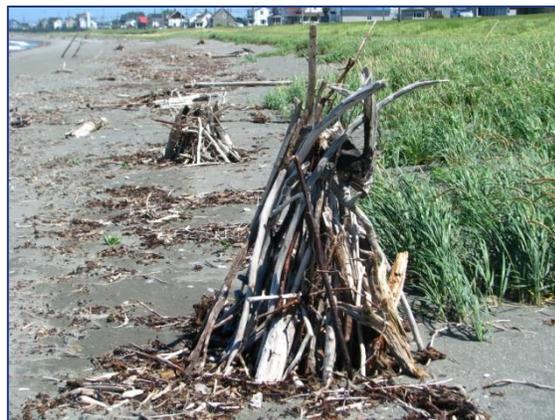
D- Feux de camp sur la plage

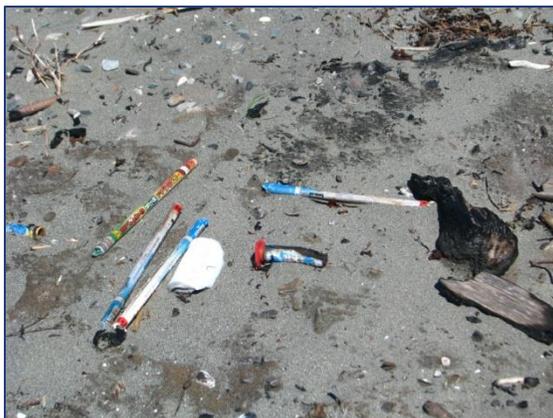
E- Déchets de feux d'artifice

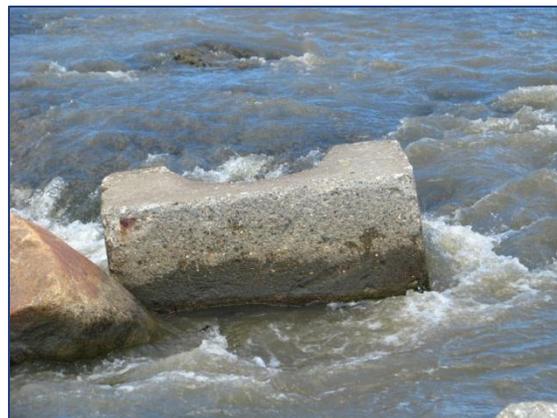
F- Bloc de ciment laissé dans l'eau

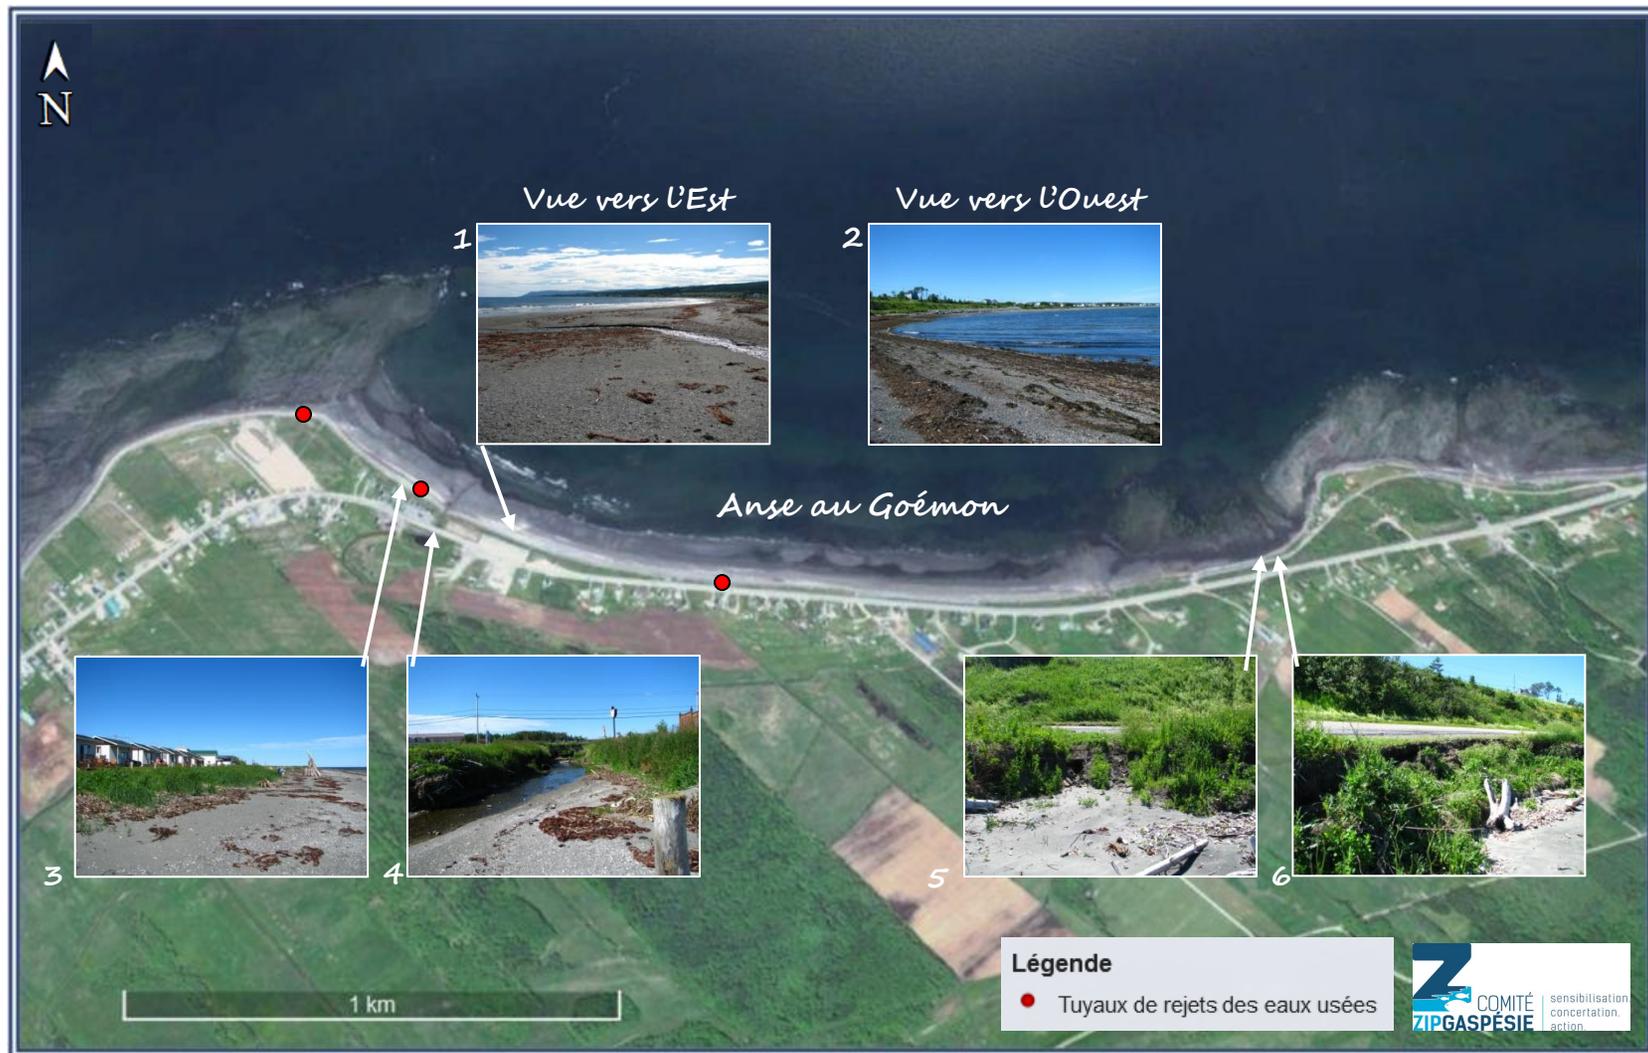
Figure 13. Aperçu de l'anse au Goémon

- 1- Traces de VTT et de camions sur la grève et dans la végétation pour accéder à la plage, accélérant le processus d'érosion (figure 13, photo 5; figure 14, photos C et D).
- 2- Traces de piétinement dans la végétation de la route à la mer, créant une dévégétalisation du sol (figure 14, photo B).
- 3- Érosion et décrochement de talus le long de la côte, affectant la route et les propriétaires de lots à proximité (figure 13, photos 5 et 6 et figure 14, photo A).
- 4- Feux de camp sur la grève (figure 14, photo E).
- 5- Déchets (figure 14, photo F).
- 6- Contamination par le rejet des eaux usées municipales non traitées dans le fleuve Saint-Laurent (figure 13). En tout, 3 sorties de tuyaux se rejettent dans ce secteur.

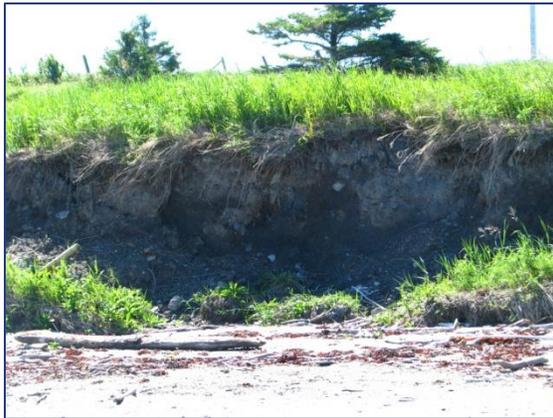
A- Érosion et décrochement de talus

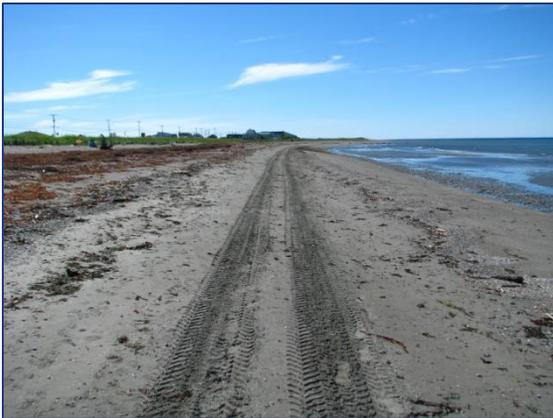
C- Traces de VTT sur la plage

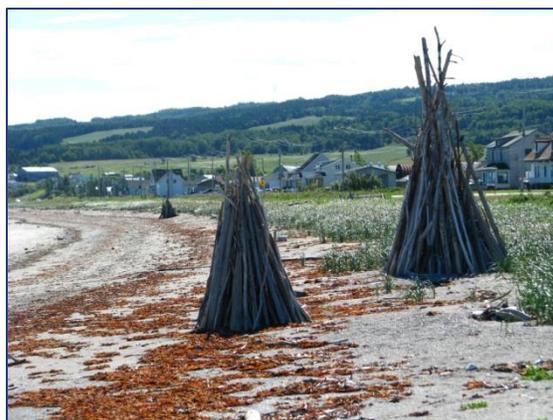
E- Feux de camp sur la plage

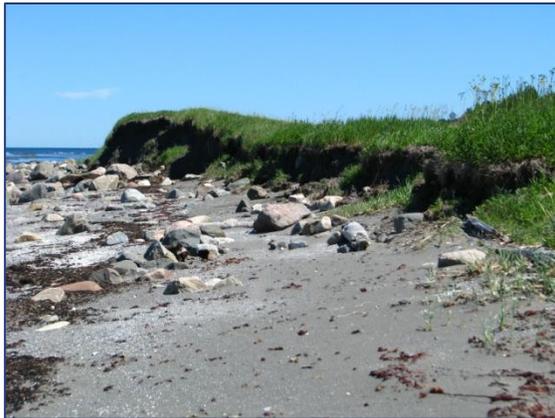
A- Érosion de la côte

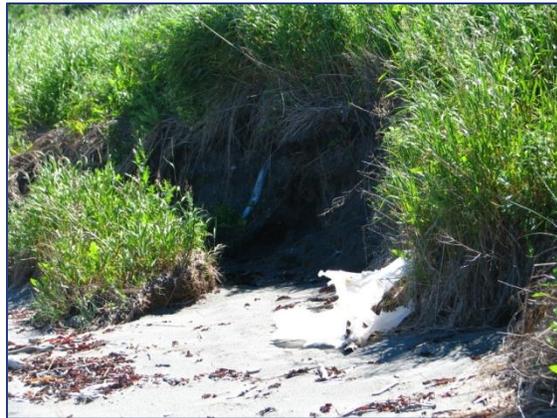
B- Érosion et décrochement de talus

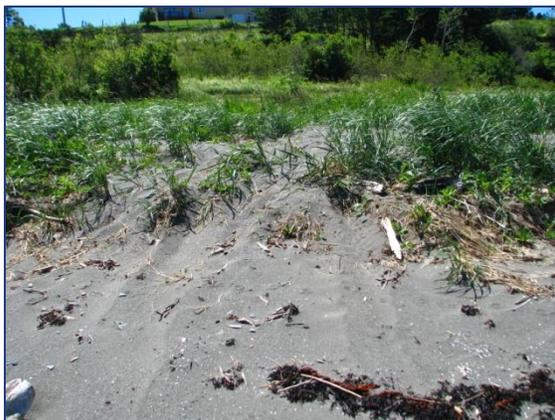
C- Traces de VTT sur la plage

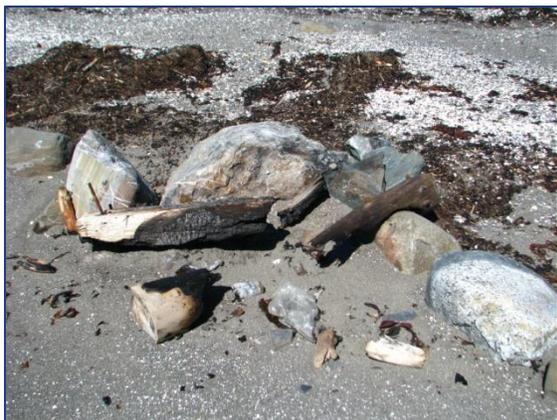
D- Traces de feu de camp sur la plage

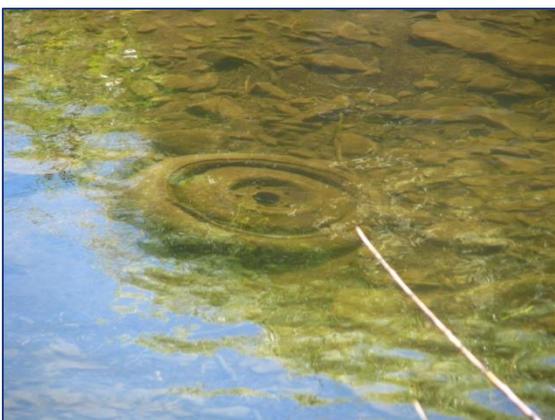
E- Roue abandonnée et submergée

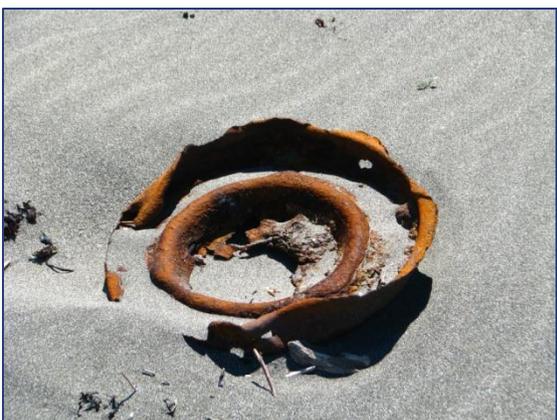
F- Débris de métal sur la plage

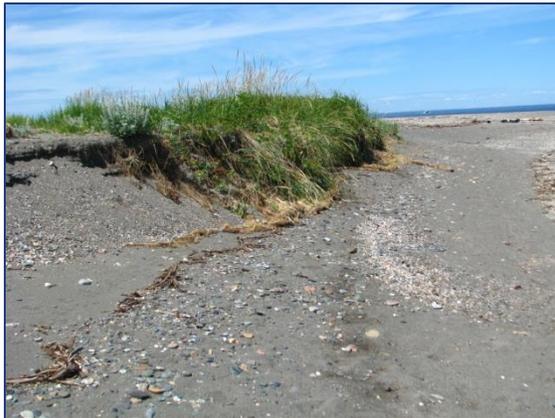
A- Érosion de la côte

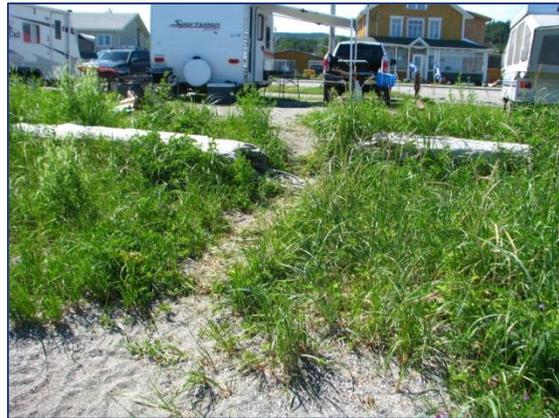
B- Piétinement dans la végétation

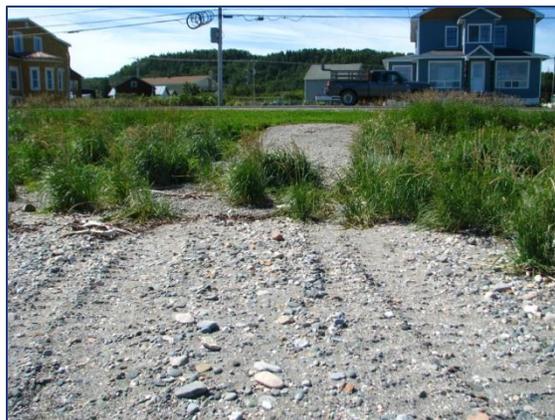
C- Traces de VTT sur la plage

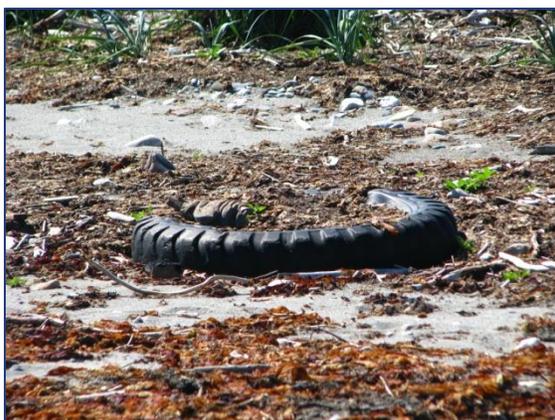
E- Pneu sur la grève

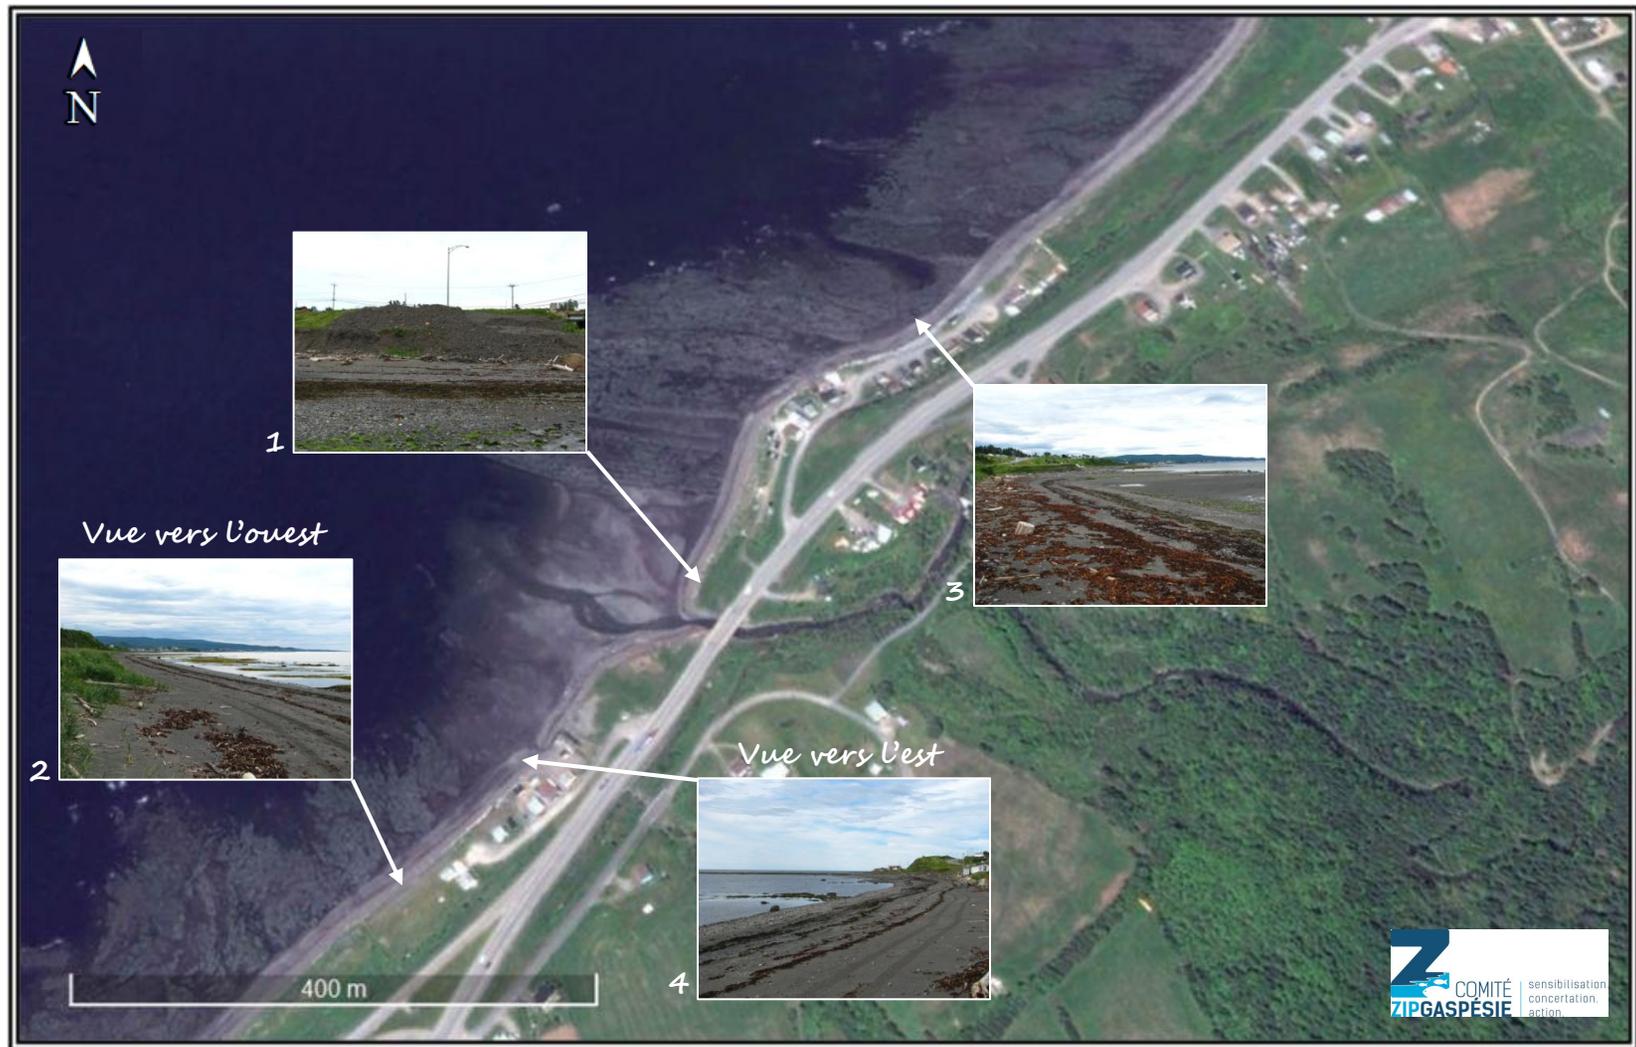
Figure 19. Aperçu de l'embouchure du ruisseau à Patates

Milieu sensible constitué d'une plage littorale à dominance de sable (figure 19, photos 2 à 4). Absence de milieu humide.

- 1- Érosion et décrochement de talus le long de la côte (figure 19, photo 1 et figure 20, photo A).
- 2- Traces de VTT et de camions sur la grève (figure 20, photos B et C).
- 3- Déchets (pneus, beaucoup de blocs de béton et planches de bois, etc.) (figure 20, photos D, E et F).

- Limiter la présence de véhicules motorisés grâce à des panneaux de sensibilisation.
- Procéder à la cueillette des déchets.
- Effectuer une stabilisation adéquate du talus dans la section à proximité du pont (figure 19, photo 1).

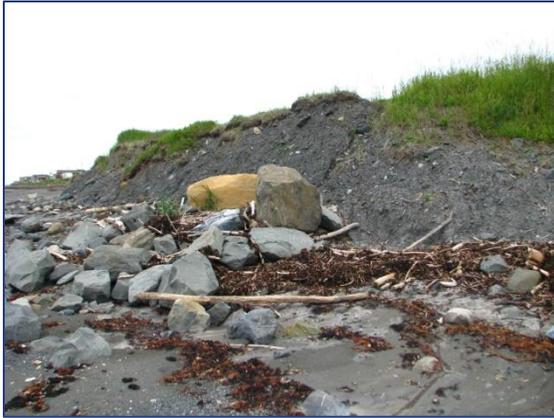
A- Érosion et décrochement de talus

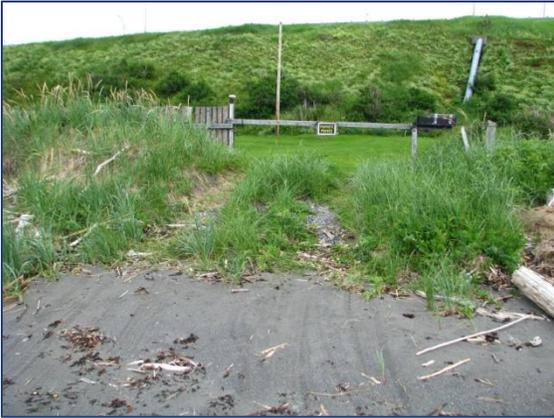
C- Traces de véhicules sur la plage

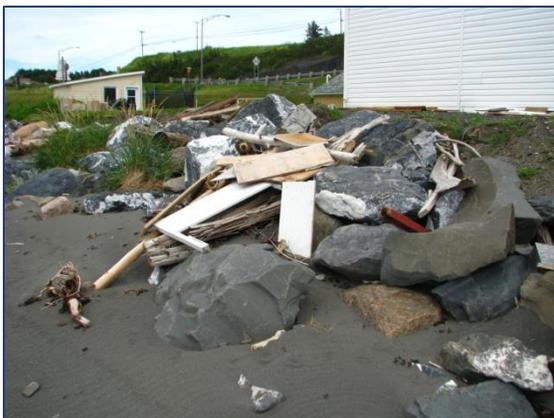
E- Déchets en bordure de la plage

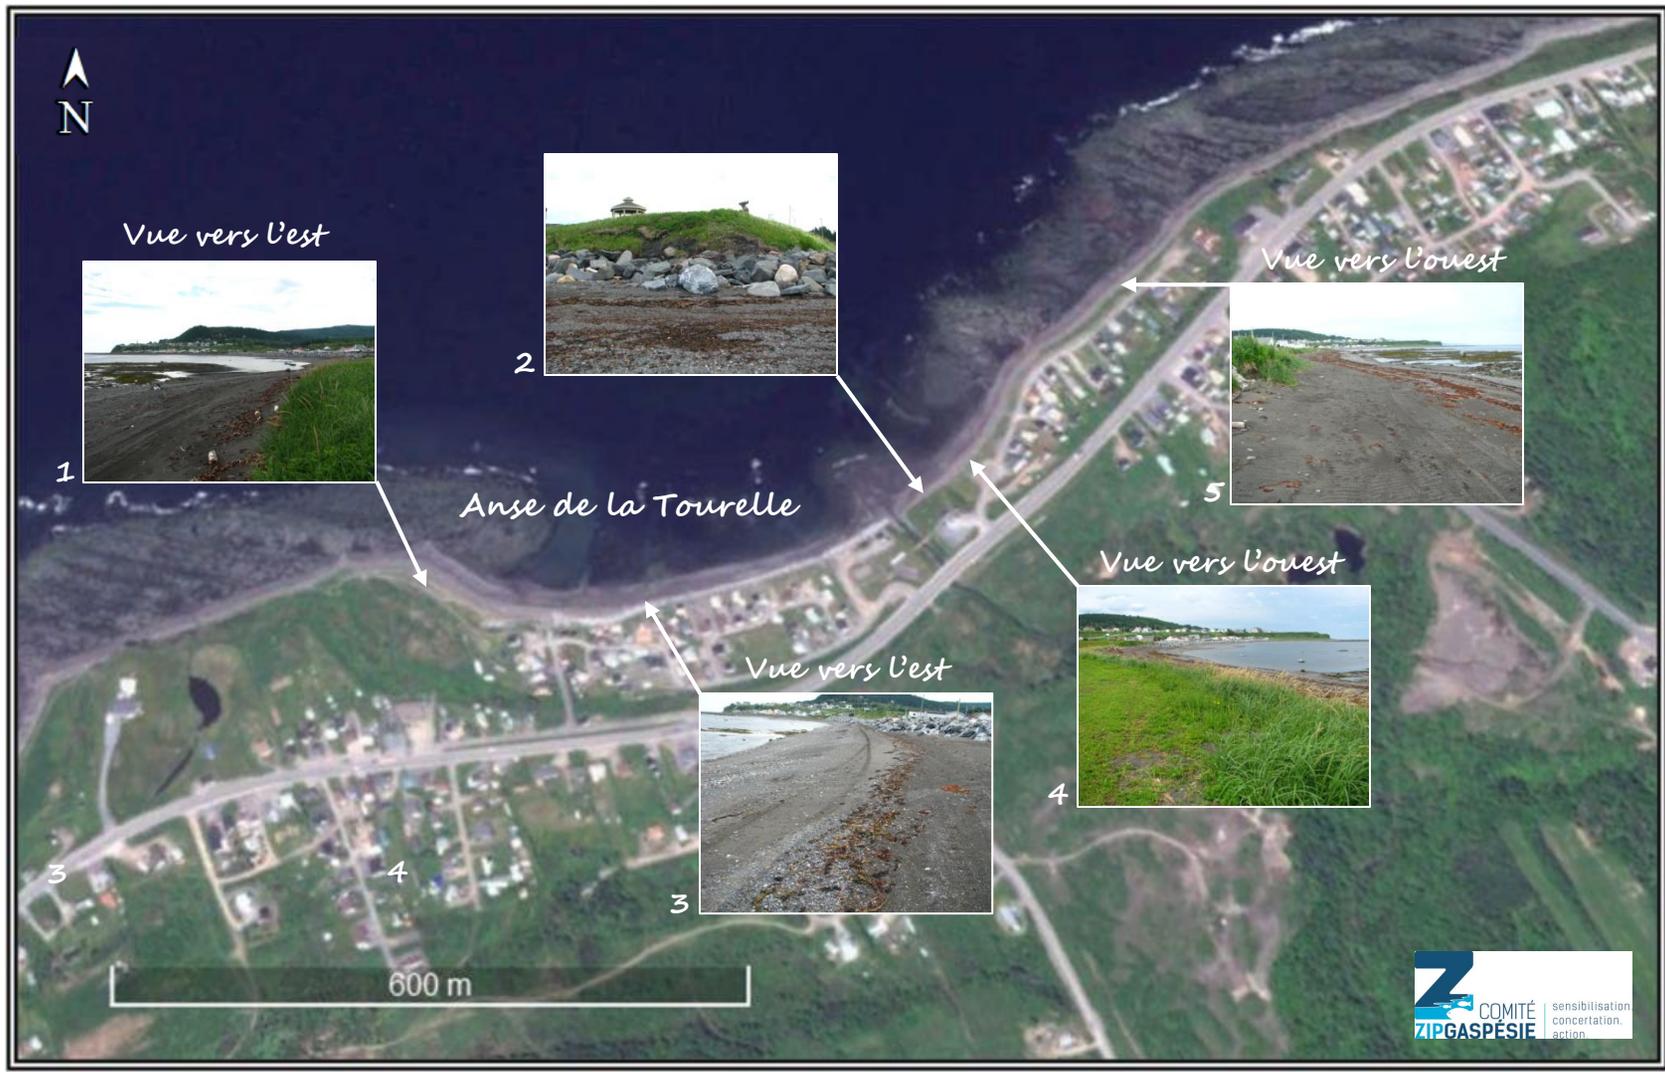
Figure 21. Aperçu de l'anse de la Tourelle

Milieu sensible constitué d'une plage littorale à dominance de sable (figure 21, photos 1, 3, 4 et 5). Absence de milieu humide.

- 1- Érosion et décrochement de talus le long de la côte (figure 22, photos A et B).
- 2- Traces de VTT et de camions sur la grève et dans la végétation pour accéder à la plage, accélérant le processus d'érosion (figure 21, photo 3 et figure 22, photos C et D).
- 3- Déchets (planches de bois, bouteilles, bloc de ciment, plastique, etc.) (figure 22, photo E).
- 4- Feux de camp sur la grève (figure 22, photo F).

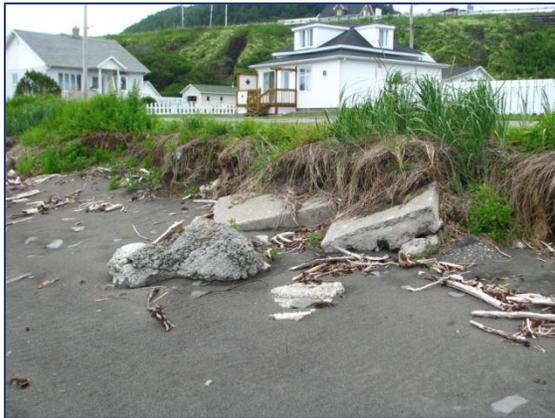
A- Érosion de la côte

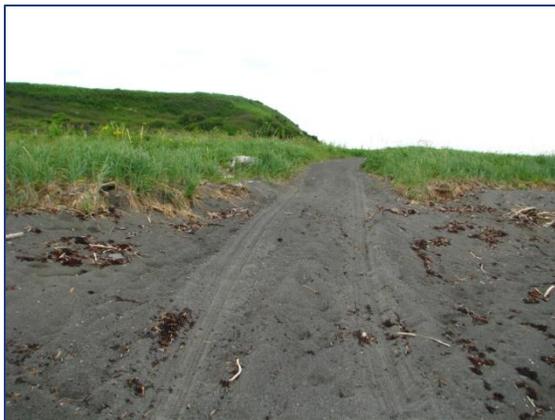
C- Traces de véhicules sur la plage

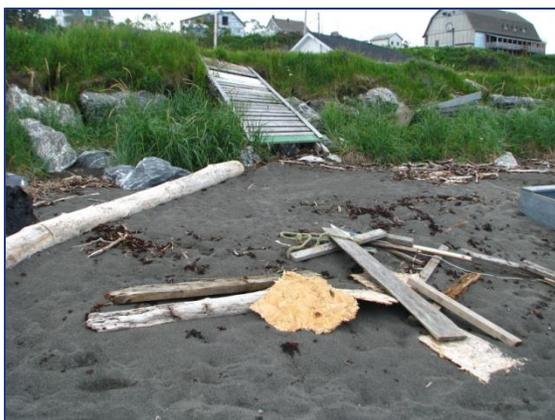
E- Débris de bois sur la plage

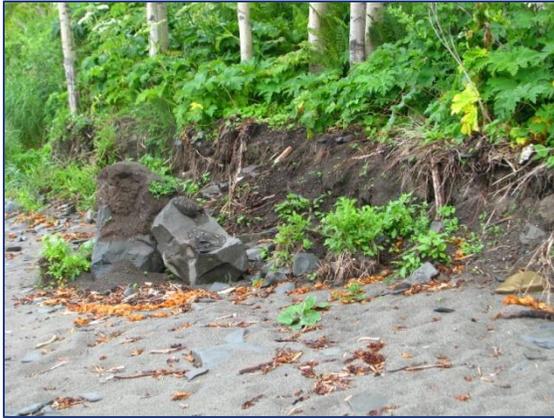
A- Érosion et décrochement de talus

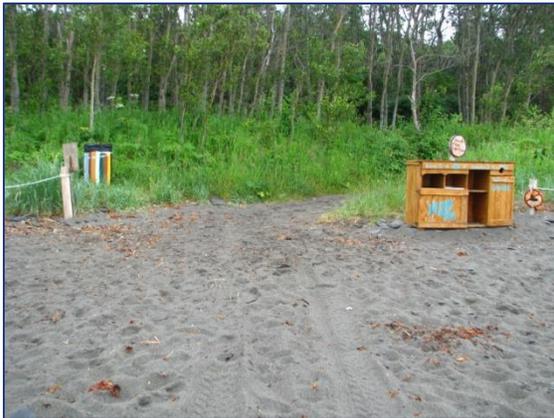
C- Traces de VTT sur la plage

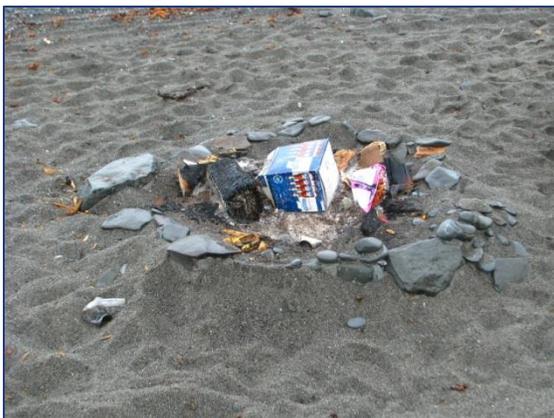
E- Feu de camp sur la plage

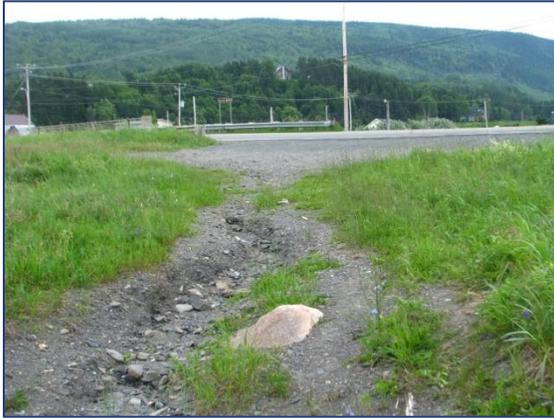
A- Érosion du talus

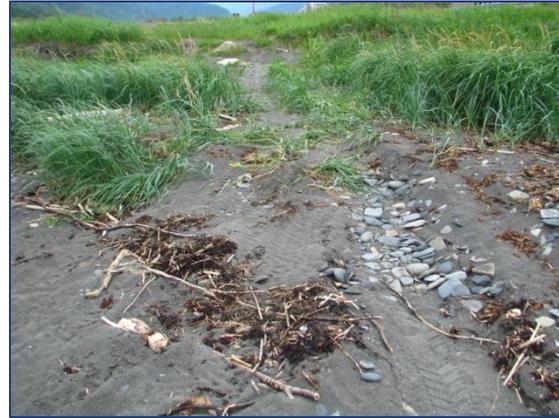
B- Piétinement dans la végétation

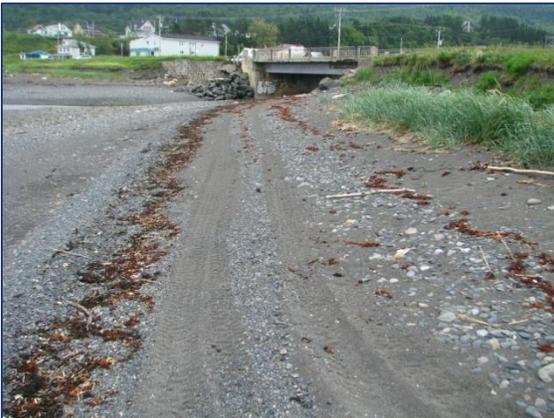
C- Traces de VTT sur la plage

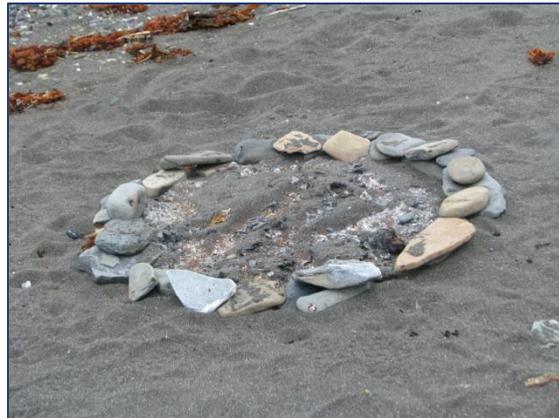
D- Feux de camp sur la plage

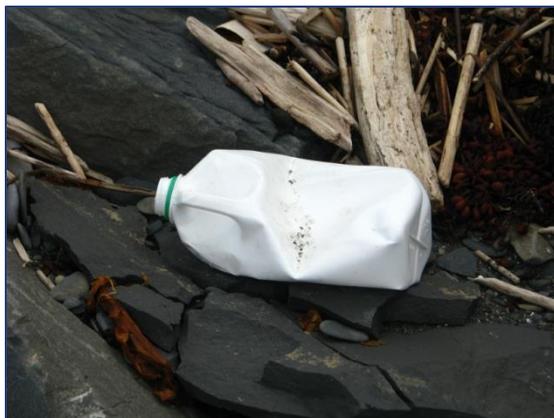
E- Débris de plastique sur la plage

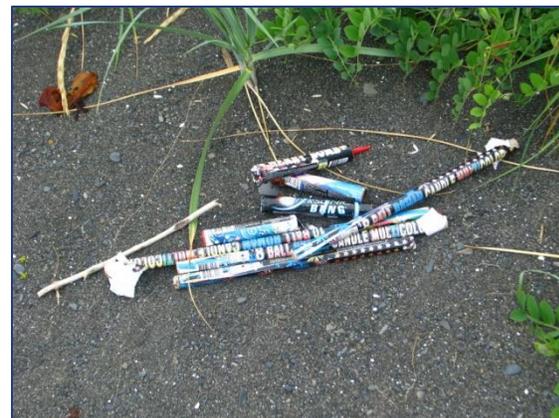
F- Débris de feux d'artifices

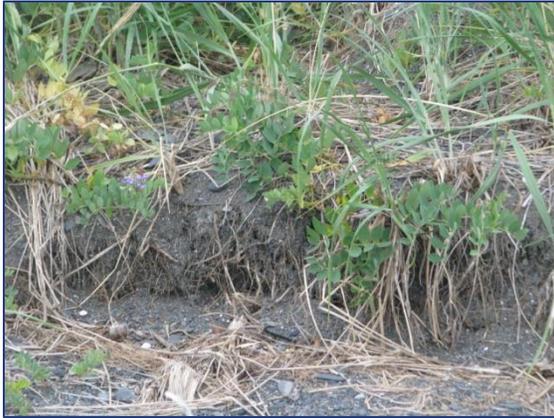
A- Érosion de la côte

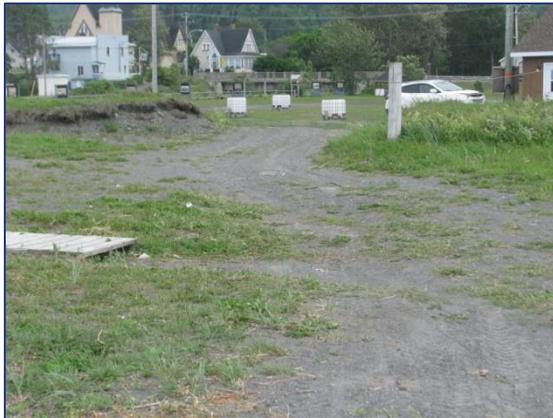
C- Traces de VTT dans la végétation

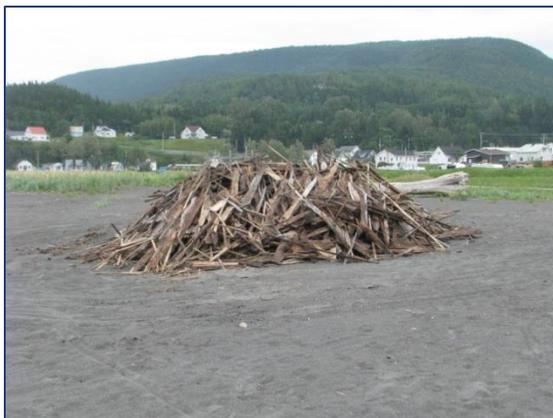
E- Feu de camp sur la plage

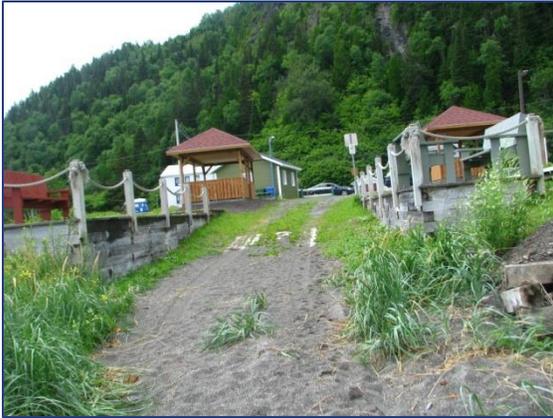
A- Traces de véhicules vers la plage

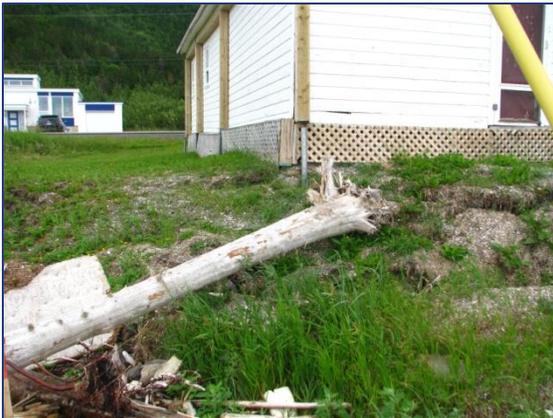
C- Érosion sur le coin d'une habitation

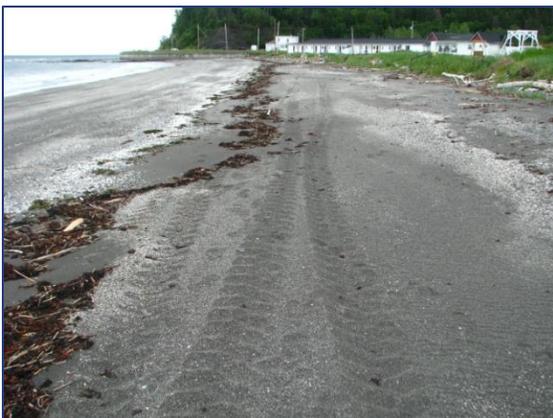
E- Traces de VTT sur la plage

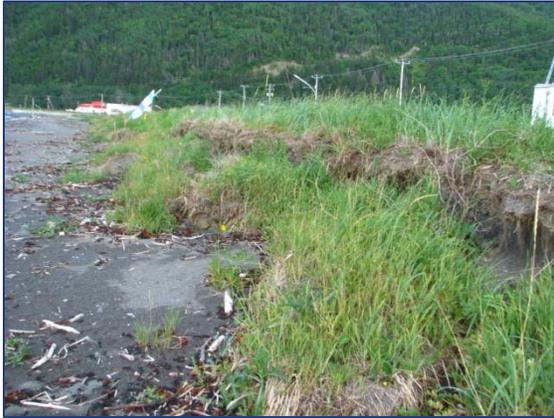
- 1- Érosion et décrochement de talus le long de la côte affectant la route à proximité (figure 31, photos 3 et 4; figure 32, photos A et B).
- 2- Très grand nombre de sentiers et de traces de piétinement dans la végétation de la route à la mer, créant une dévégétalisation du sol (figure 32, photo C).
- 3- Traces de VTT et de camions sur la grève et dans la végétation pour accéder à la plage, accélérant le processus d'érosion (figure 32, photo D).
- 4- Feux de camp sur la grève (figure 32, photo E).
- 5- Déchets (débris de plastique, canettes de bière, etc.) (figure 32, photo F).

A- Érosion et décrochement de talus

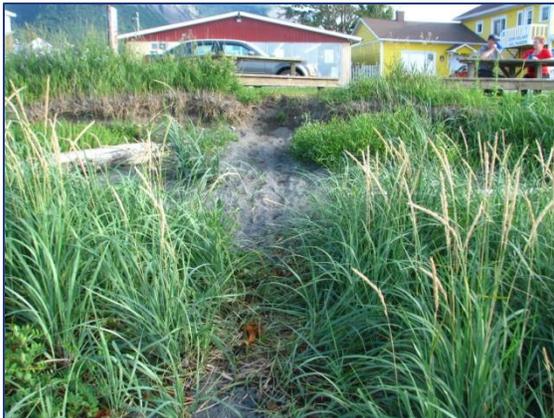
C- Traces de piétinement sur la plage
