CARACTÉRISATION DES MILIEUX SENSIBLES ET INVENTAIRE DES DÉPOTOIRS CLANDESTINS COMPRIS À L'INTÉRIEUR DU SECTEUR CÔTIER DE LA MRC DE LA HAUTE-GASPÉSIE

Comité ZIP Gaspésie, 2016. *Caractérisation des milieux sensibles et inventaire des dépotoirs clandestins compris à l'intérieur du secteur côtier de la MRC de La Haute-Gaspésie*. 90 pages.

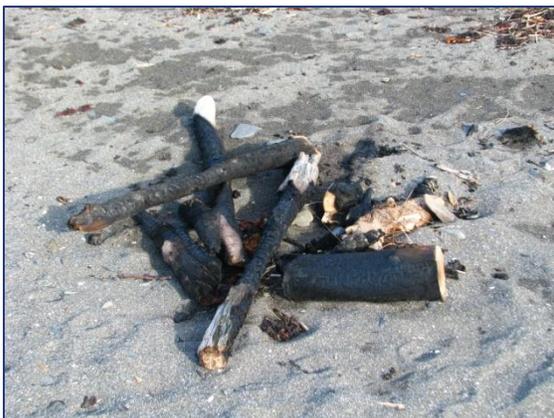
- 1- Érosion et décrochement de talus le long de la côte affectant la route à proximité (figure 31, photos 3 et 4; figure 32, photos A et B).
- 2- Très grand nombre de sentiers et de traces de piétinement dans la végétation de la route à la mer, créant une dévégétalisation du sol (figure 32, photo C).
- 3- Traces de VTT et de camions sur la grève et dans la végétation pour accéder à la plage, accélérant le processus d'érosion (figure 32, photo D).
- 4- Feux de camp sur la grève (figure 32, photo E).
- 5- Déchets (débris de plastique, canettes de bière, etc.) (figure 32, photo F).

E- Feu de camp sur la plage

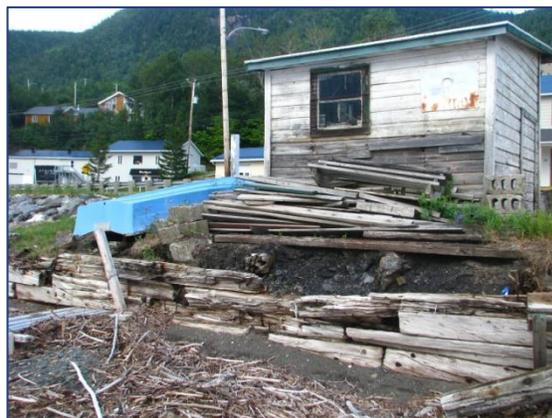
B- Érosion d'un muret

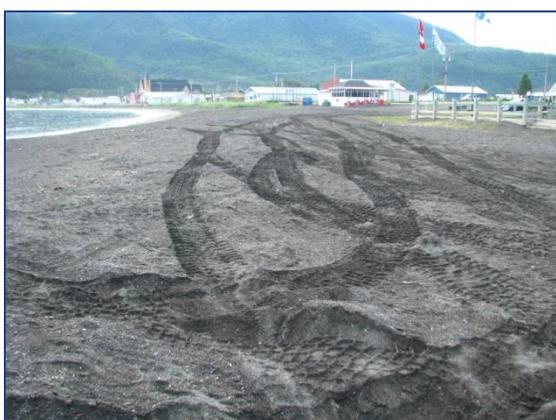
- 4- Traces de VTT et de camions sur la grève et dans la végétation pour accéder à la plage, accélérant le processus d'érosion (figure 35, photo C).
- 5- Adjacent au site se trouve un site contaminé aux hydrocarbures lourds dont la restauration n'est pas terminée, ainsi qu'un deuxième site contaminé aux hydrocarbures pétroliers C10-C50 dont la restauration n'est pas terminée.

C- Traces de VTT sur la plage

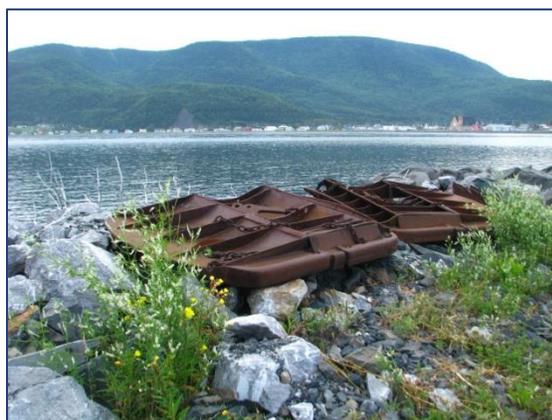
- 6- Feux de camp sur la grève.
- 7- Déchets (canettes, bouteilles de plastique, débris de métal, etc.) (figure 35, photo D).

D- Débris de métal sur le littoral

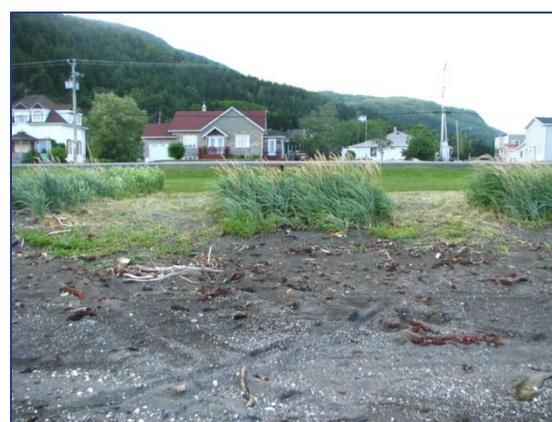
- 2- Tonte du gazon et des herbacées littorales afin de créer des sentiers menant à la plage (figure 35, photo F).
- 3- Beaucoup de traces de piétinement dans la végétation de la route à la mer, créant une dévégétalisation du sol (figure 35, photo E).

F- Tonte des herbacées naturelles

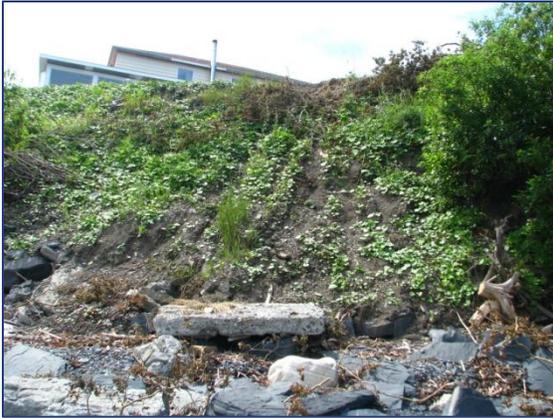
- 1- Érosion et décrochement de talus le long de la côte (figure 37, photos A, B et C).
- 2- Déchets (canettes, plastique, pneus, etc.) (figure 37, photo F)
- 3- Traces de VTT et de camions sur la grève et dans la végétation pour accéder à la plage, accélérant le processus d'érosion (figure 36, photo 5; figure 37, photo D).
- 4- Feux de camp sur la grève (figure 37, photo E)
- 5- Adjacent au milieu se trouve un site contaminé aux hydrocarbures aromatiques polycycliques et aux hydrocarbures pétroliers C10-C50 dont la restauration n'est pas terminée.

A- Érosion et décrochement de talus

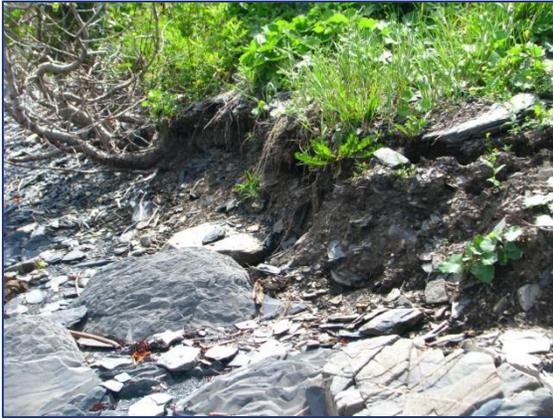
C- Érosion de la côte

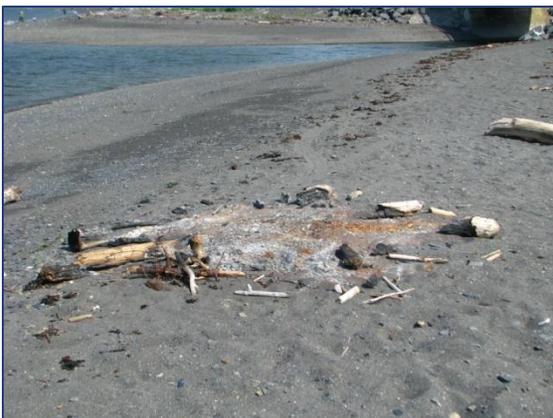
E- Feu de camp sur la plage

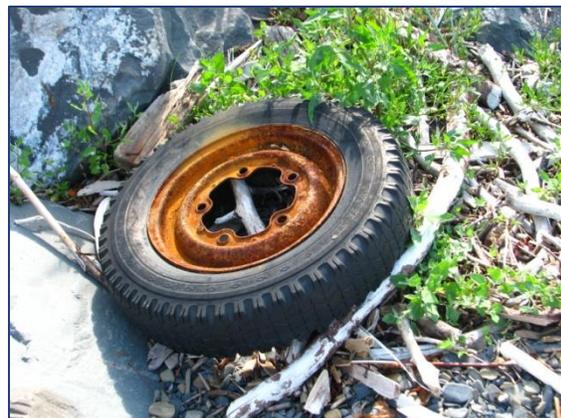
F- Pneu sur la plage

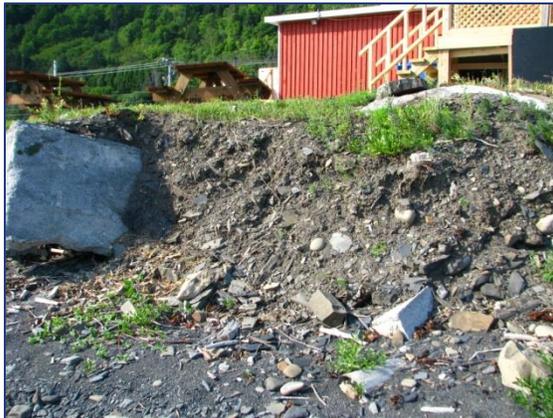
- 1- Beaucoup de déchets (figure 39, photo F).
- 2- Érosion et décrochement de talus le long de la côte (figure 38, photo 4 et figure 39, photos A et B).
- 3- Traces de VTT et de camion sur la grève (figure 39, photos C et D).
- 4- Feux de camp sur la grève (figure 39, photo E).

A- Érosion et décrochement de talus

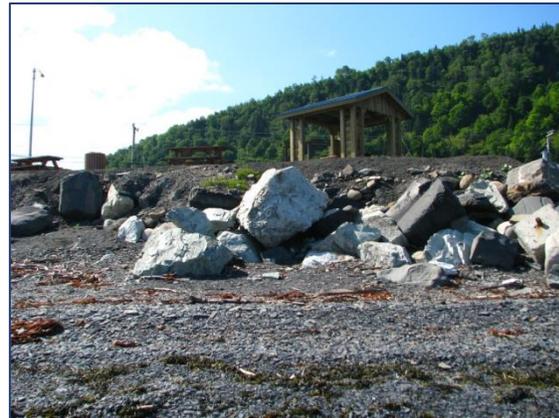
B- Érosion de la halte routière

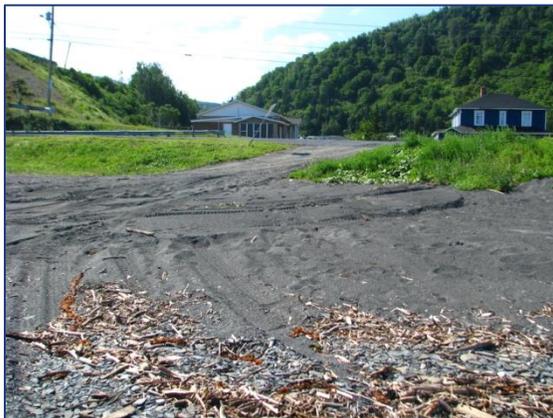
C- Traces de véhicules sur la plage

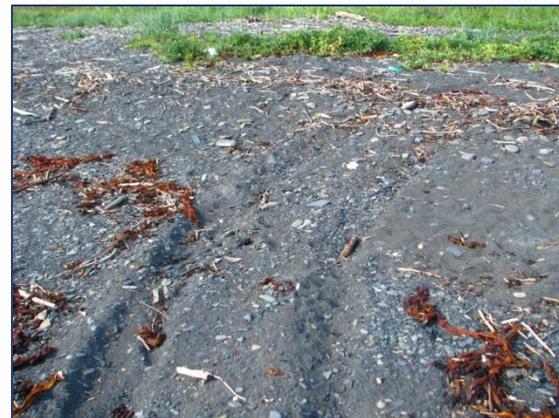
D- Traces de VTT sur la plage

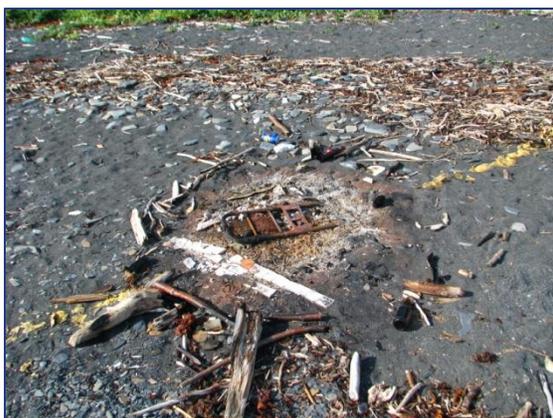
E- Feu de camp sur la plage

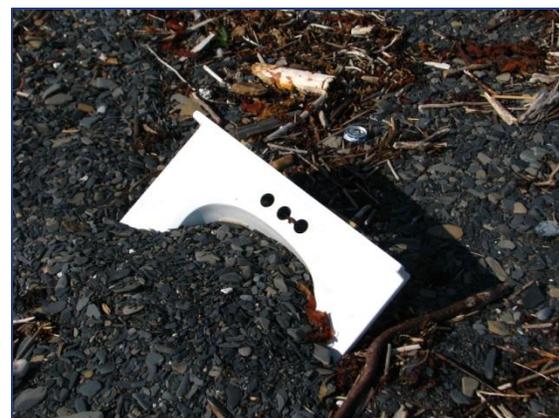
F- Débris de plastique sur la plage

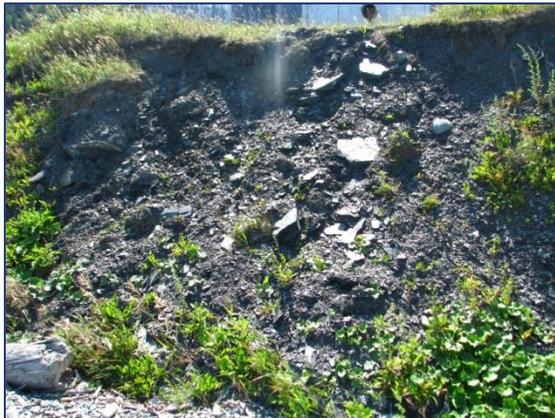
- 1- Érosion et décrochement de talus le long de la côte (figure 40, photo 3 et figure 41, photos A et B).
- 2- Malgré la présence de poubelles, quelques déchets sont présents (blocs de béton, pneu, bouteilles, etc.) (figure 41, photos C, D et E).
- 3- Quelques de feux de camp sur la grève (figure 41, photo F).

A- Érosion et décrochement de talus

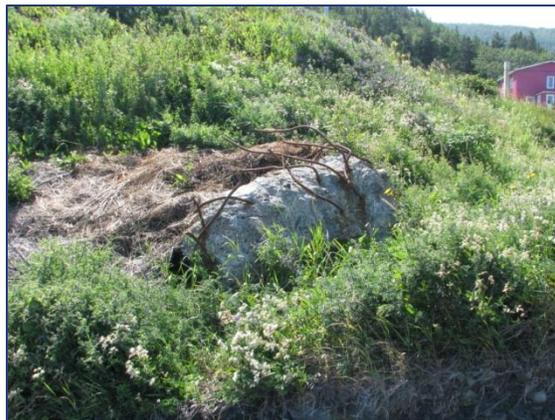
C- Bloc de ciment abandonné

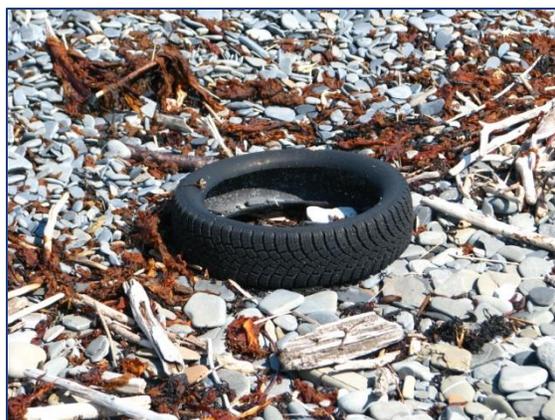
E- Débris de pneu sur la plage

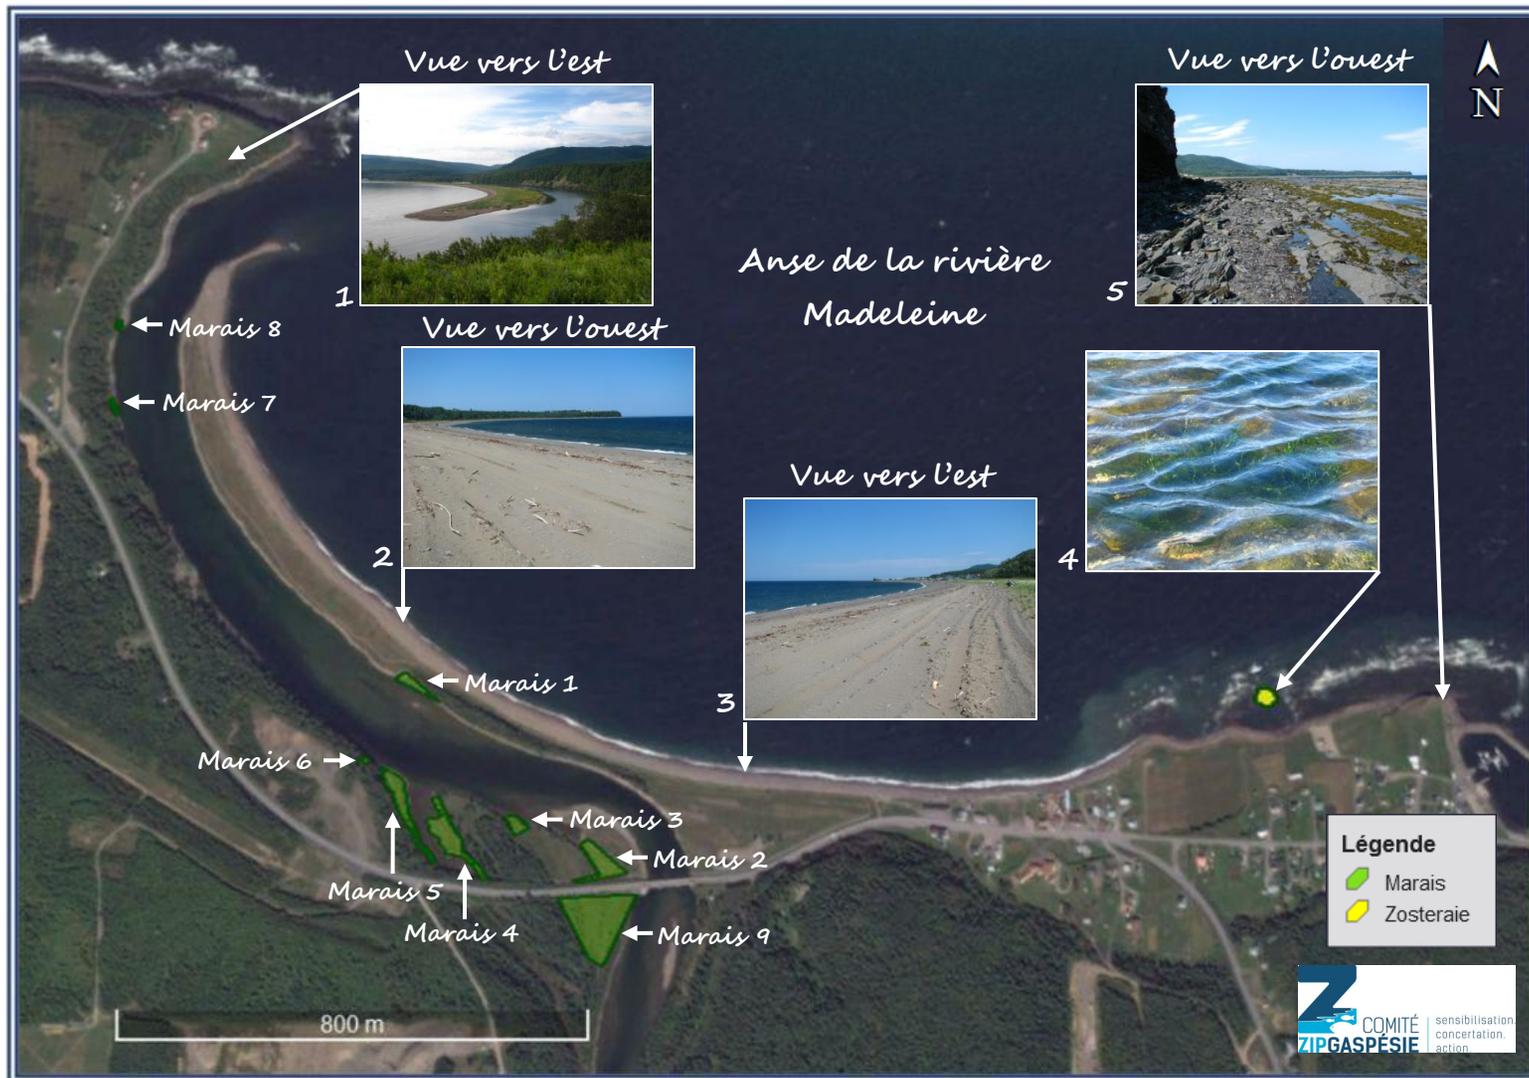
Figure 42. Aperçu de l'anse de la rivière Madeleine

Milieu sensible constitué d'une plage et d'une flèche littorale à dominance de sable (figure 42, photos 1, 2, 3 et 5). Milieu humide se définissant par différents marais situés dans l'embouchure de la rivière Madeleine (figures 42 et 43). La liste des principales espèces qui les composent a été rassemblée dans le tableau 4. Seuls les marais 2, 3, 4, 5 et 9 ont une strate arbustive, tandis que les marais 2, 3 et 9 ont une strate arborescente de façon exclusive.

Une zosteraie a été observée (figure 42, photo 4). En tout, 5 plaques d'environ 2 m² ont été recensées pour une profondeur des eaux de 30 cm. La localisation de cette zosteraie se situe aux coordonnées suivantes : N 49°14'29,1'' et O 65°17'56,4''.

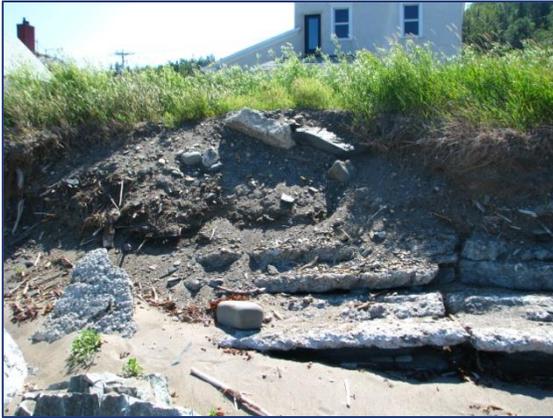
- 1- Traces de VTT et de camions et présence de ces derniers sur la grève, surtout sur la flèche littorale, accélérant le processus d'érosion (figure 44, photos C, D, E et F; figure 45, photos A, B et C).
- 2- Érosion et décrochement de talus le long de la côte et des berges de la rivière (figure 44, photos A et B).
- 3- Présence importante d'algues vertes dans la rivière (figure 45, photo F).
- 4- Déchets (bouteilles, vêtements, débris de métal, pneus, etc.) (figure 45, photos D et E).
- 5- Feux de camp sur la grève.

A- Érosion et décrochement de talus

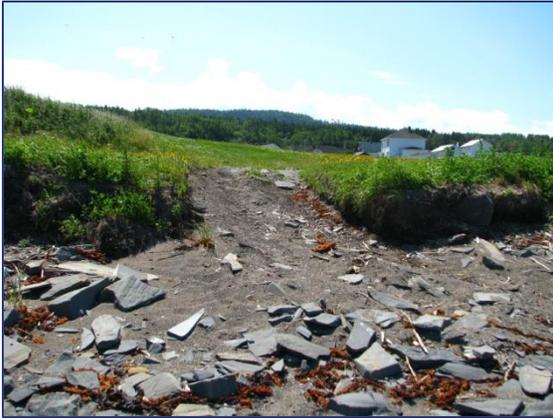
C- Traces de véhicules allant à la plage

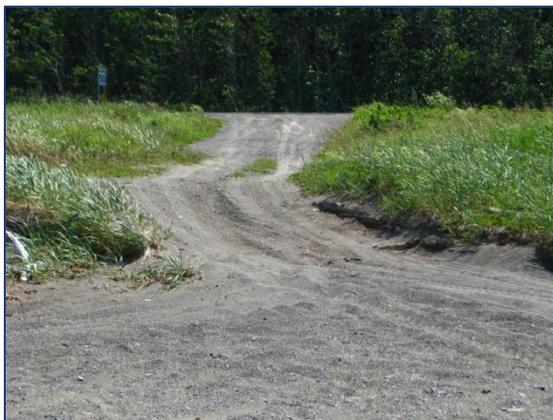
E- Traces de véhicules vers la plage

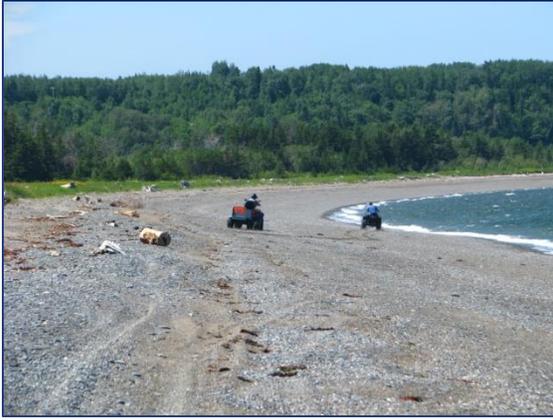
A- VTT sur la plage

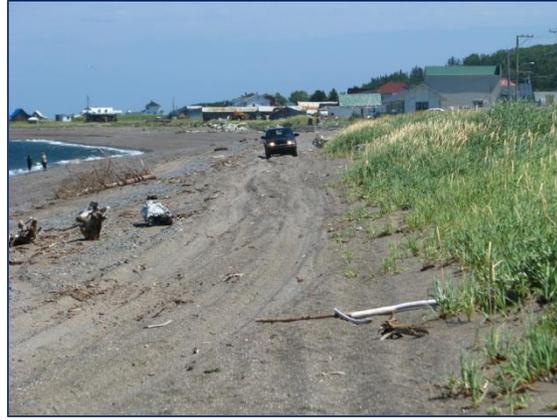
B- Camion sur la plage

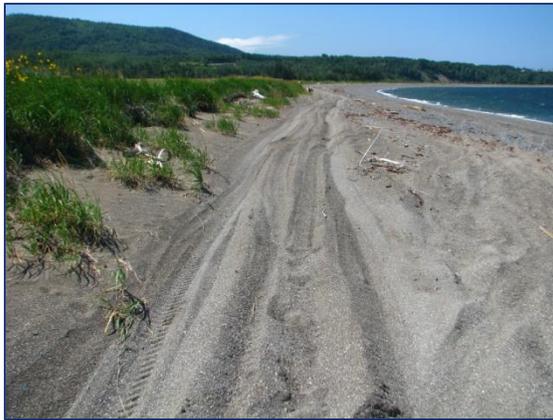
C- Traces de véhicules sur la plage

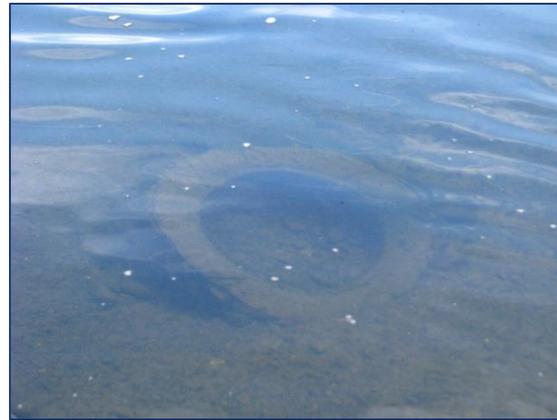
D- Pneu dans la rivière

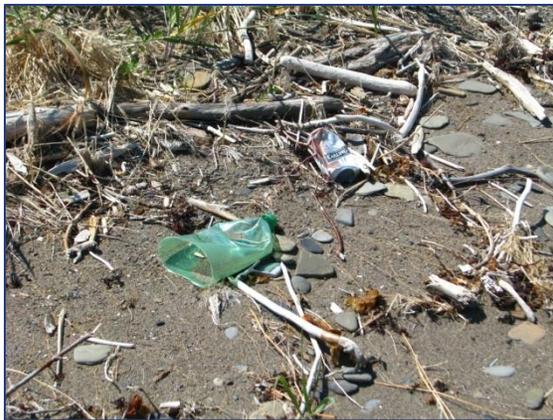
E- Déchets sur la plage

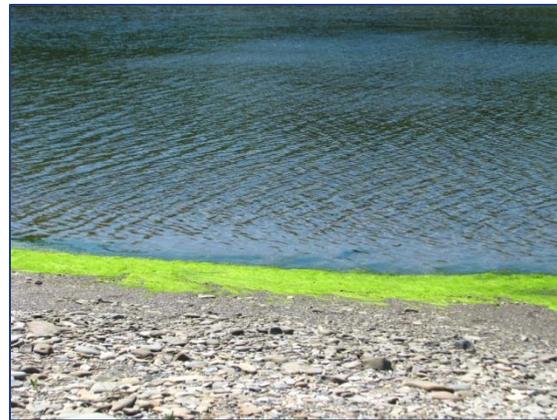
F- Algues vertes dans la rivière

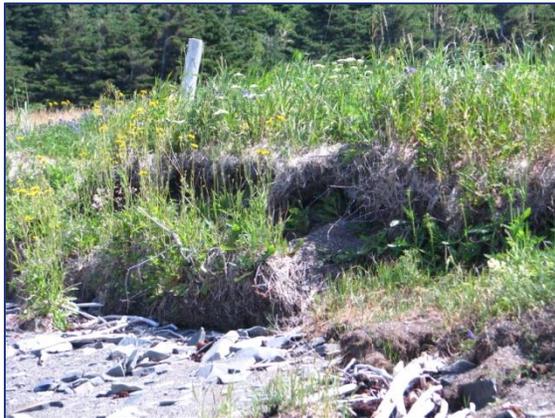
A- Érosion et décrochement de talus

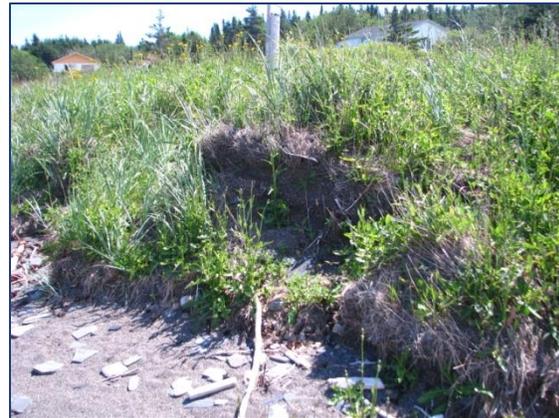
B- Érosion et décrochement de talus

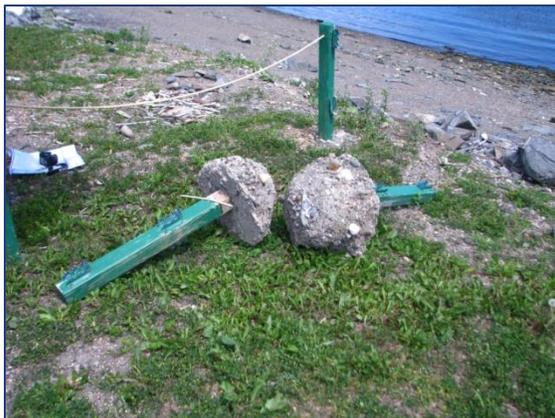
C- Effet de l'érosion sur une clôture

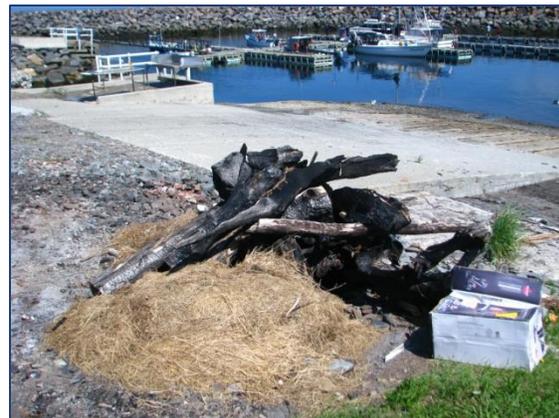
D- Feu de camp sur la côte

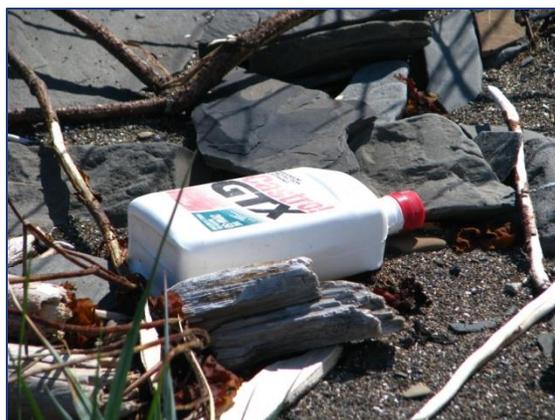
E- Déchet sur la plage

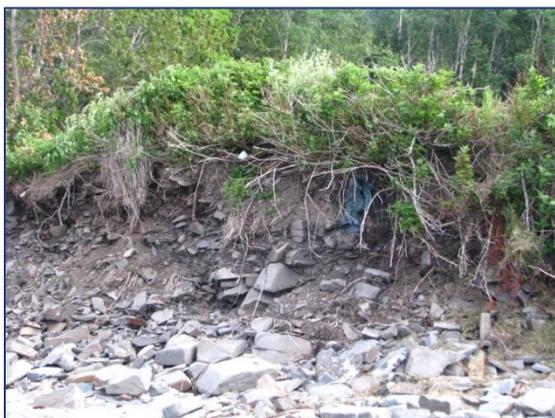
A- Érosion et décrochement de talus

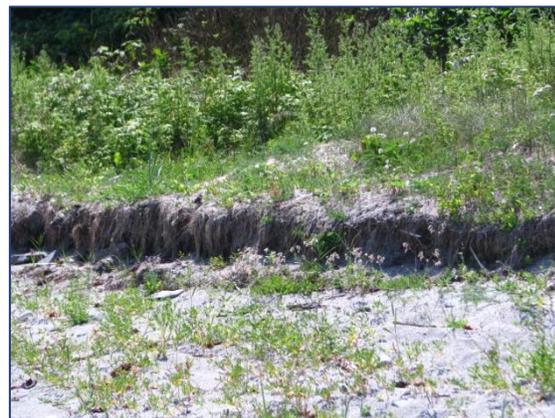
B- Érosion et décrochement du talus

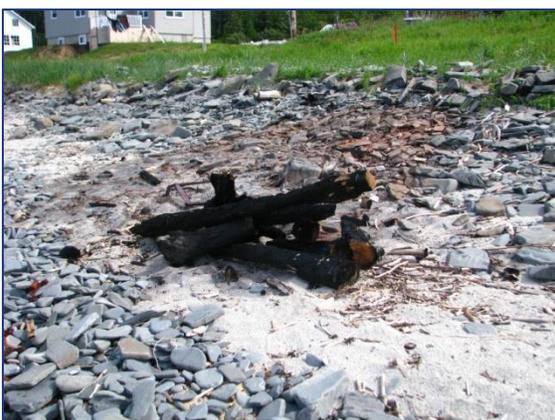
C- Feu de camp sur la plage

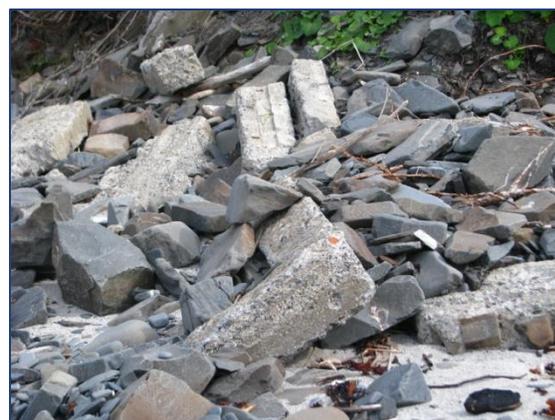
- 1- Érosion et décrochement de talus le long de la côte (figure 49, photo A et B).
- 2- Déchets (morceaux de bétons, bouteilles, métal, etc.) (figure 49, photos D, E et F).
- 3- Quelques feux de camp sur la grève (figure 49, photo C).
- 4- Traces de VTT sur la grève (figure 13, photo 5; figure 14, photos C et D).

D- Blocs de ciment sur la plage

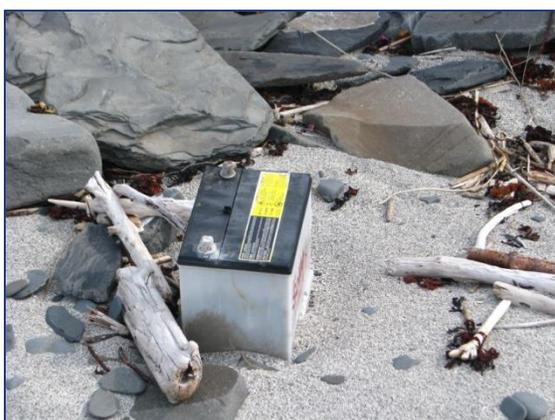
E- Batterie retrouvée sur la plage

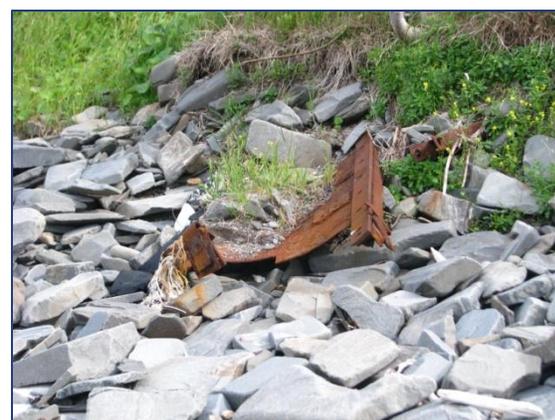
F- Débris de métal sur la plage
